GELENEKSEL BAYBURT MİMARİ MİRASININ KORUNMASI VE YAŞATILMASI BAĞLAMINDA

# TALİP YEŞİL EVİ RESTORASYON ÇALIŞMASI

Bayburt Karasakal Mahallesi'nde 12 pafta, 251 ada, 9 parselde yer alan geleneksel bir Bayburt evi olan Talip Yeşil Evi çalışma konusu olarak belirlenmiştir. 19.Yüzyıl sonu 20. Yüzyıl başlarında inşa edildiği düşünülen yapı, özgün plan kurgusunu, mimari elemanları büyük ölçüde korumuş ve çok ciddi strüktürel sorunu olmadan günümüze kadar ulaşmış önemli sivil mimarlık örneklerinden biri olan yapı 1990 yılında Erzurum Kültür ve Tabiat Varlıklarını Koruma Kurulu tarafından 281 sayılı kararı ile tescillenmiştir. Ancak çevresindeki niteliksiz ve yoğun yapılaşmadan kaynaklı rant baskısının olumsuz etkilerine maruz kalmaktadır. Bu nedenle yapı ve çevresi hakkında çeşitli araştırmalar yapılarak korunması ve geleceğe aktarılması amaçlanmıştır. Bu nedenle öncelikle Talip Yeşil Evi'nin tüm bileşenleri ayrıntılı olarak belgelenmiştir. Bu kapsamlı belgelemenin ardından kurul ve belediye arşivlerindeki belgeler araştırılmış, yapının taşıdığı izle ve yapılan araştırma sonuçları ile birlikte restitüsyon projesi hazırlanmıştır. Bayburt kentinde bulunan her geçen gün sayısı azalan ve gele

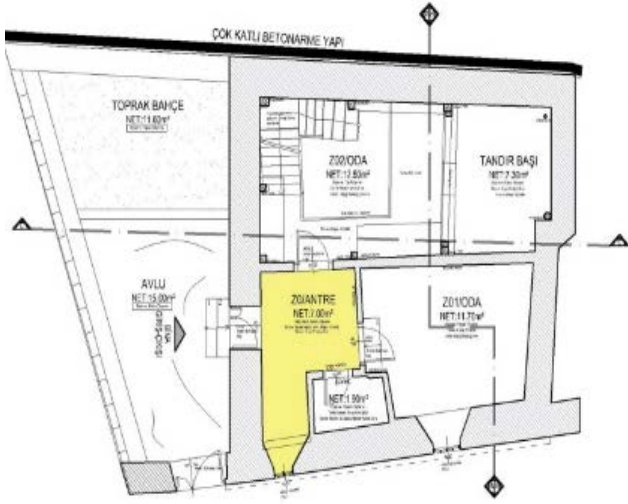
**Z0 (Antre):** Antreye yapının batı cephesinden çift kanatlı bir kapıdan girilmektedir. Duvarlar içten beyaz kerpiç sıva olup sıva üzerinde yer yer çatlama ve dökülmeler görülmektedir. Yer döşemesi betonla kaplıdır. Ters tavanlı ve tavanda ahşap kütükler görülmektedir. Ahşap kütükler ve tavan beyaz kireç sıva ile kaplanmıştır. Kuzeyinde ve doğusunda birer adet olmak üzere gri renk yağlı boya ile boyanmış oda kapısı, güneyinde ise sonradan eklenmiş muhdes tuvalet bulunmaktadır. Antrenin önceden dikdörtgene yakın plan şemalı olduğu fakat tuvaletin eklenmesiyle birlikte bu şemanın bozulduğu görül-

mektedir. Ayrıca antrede güney cephesine açılan yatay ahşap çerçeveli bir adet mazgal, bir adet de tuvalete ait gri renk yağlı boya ile boyanmış dikey ahşap çerçeveli pencere bulunmaktadır (Tablo 5).

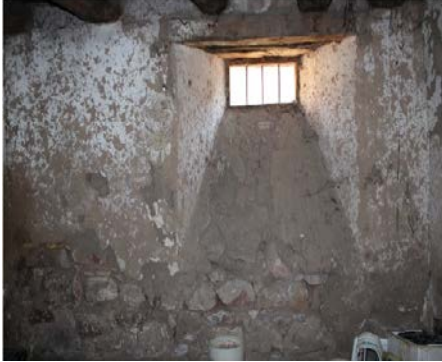
<p>Güney Cephesine Açılan Pencere</p>

**Z01 (Oda):** Z0 nolu mekânın doğu duvarında bulunan kapıdan giriş sağlanmaktadır. Odaya ait dış cephe duvarları taş üzeri beyaz kerpiç sıva, iç duvarları ise bağdadi tekniği üzeri beyaz kerpiç sıva ile kaplandığı, ancak sıvaların büyük çoğunluğu döküldüğü gözlenmektedir. Yer döşemesi topraktır ve tavanında dikey ve yatay ahşap kütüklerden oluşturulan ahşap strüktür görülmektedir. Güney cephesine açılan yatay ahşap çerçeveli bir adet mazgal pencere bulunmaktadır. Oda kapısının antreye bakan yüzeyi gri yağlı boya ile boyanmışken iç tarafı doğal halini korumaktadır. Sonradan eklenen tuvaletin bir kısmının odanın içine girmesiyle formunun az da olsa zedelendiği görülmektedir (Tablo 6).

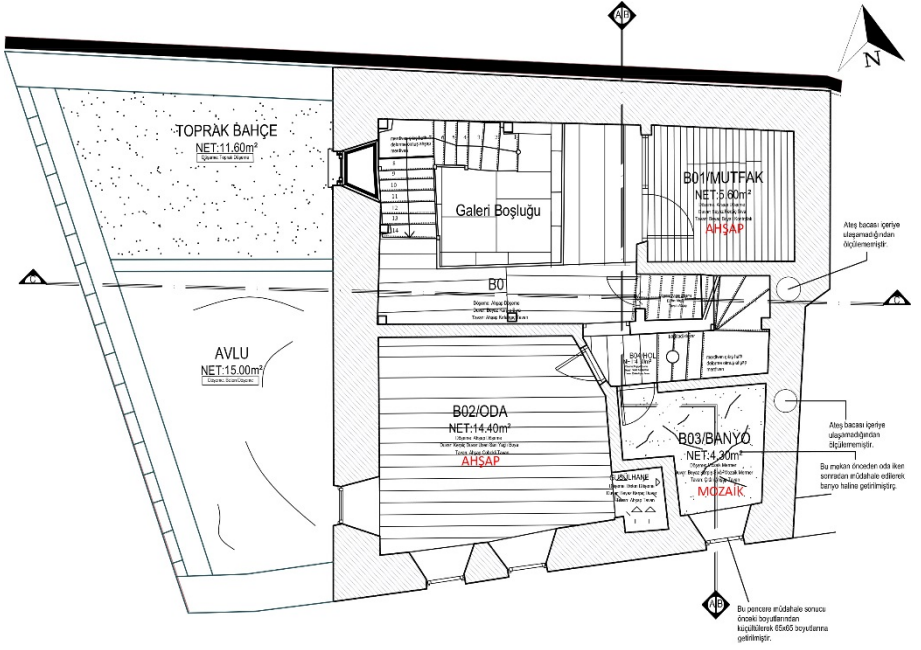
<p>Zemin Kat Planı</p>
<p>Zemin Katı Birinci Kata Bağlayan Merdiven</p>
<p>Tandır Başı</p>

**Z02 (Oda):** Z0 nolu mekânın kuzey duvarında bulunan kapıdan giriş sağlanmaktadır. Önceleri tandırın bulunduğu pişirme işleminin yapıldığı bölüm (I) tandırbaşı ve birinci kata bağlanmayı sağlayan merdivenin bulunduğu galeri boşluklu bölüm (II) olarak esasında iki bölümden oluşmaktadır. Pişirme bölümü diğer bölümden bir basamak kadar yüksektir. Odaya ait dış cephe duvarları taş üzeri beyaz kerpiç sıva, iç duvarları ise bağıdadi tekniği üzeri beyaz kerpiç sıvadır. Duvarlarda yer yer dökülme ve çatlama mevuttur. Pişirme bölümünün yer döşemesi beton, tavanı dikey ve yatay ahşap kütüklerden oluşturulan ahşap strüktürdür. Orijinalinde iki kat yüksekliğinde olan bu bölüm daha sonra pişirme bölümünün üzerine döşeme eklenmesiyle kapatılmış, nitekim tavanın orijinal halinin pişirme sonucu oluşan duman ve isin etkisi ile siyah bir renk alarak deforme olduğu tespit edilmiştir. Bu bölümde bulunan iki adet tandırında üzerine beton dökülerek kapatıldığı görülmektedir (Tablo 7).

Bu mekândan birinci kata çıkan merdivenin ilk üç basamağı taş, diğer basamaklar ve korkuluk ise ahşaptır. Ahşapta kırılma ve çatlama mevuttur. Yine ahşap olan korkuluğunda kırılma ve çatlama; gri renk yağlı boya ile boyandığı görülmektedir. Altının önceleri kullanıldığı anlaşılmaktadır, fakat kapı kanadı günümüzde bulunmamaktadır. Merdiveni aydınlatan bir adet düşey dikdörtgen mazgal pencere açıklığı bulunmaktadır. Bazı kısımları ahşap kaplamalar ile süslendiği, pencere kasası sonradan PVC malzeme ile değiştirildiği görülmektedir.

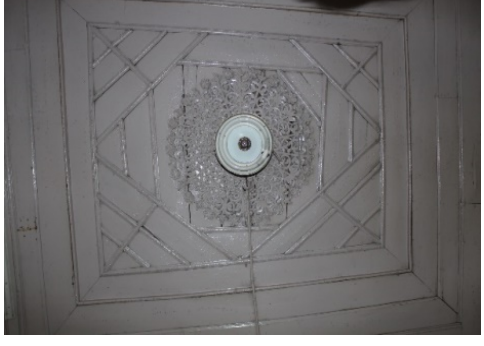
B02 Oda Tavanı

**B02 (Oda):** Bu mekâna B04 nolu holden giriş sağlanmaktadır. B02'nin duvar yüzeylerinde zemine paralel olacak şekilde altlı üstlü iki adet silme mevcuttur. Güney cephesine açılan iki adet, batı cephesine açılan bir adet düşey dikdörtgen mazgal pencere açıklığı bulun-

maktadır. Pencereleerde ahşap süslemeler kullanıldığı görülmektedir. Pencere kanatları ise muhdes PVC elemanlarla değiştirilmiştir. Mekanın ahşap döşemesinde kırılma, sünme, aşınma gibi deformasyonlar ve sonradan yapılmış eklemeler bulunmaktadır. Ahşap tavanının ortasında süslü göbeği ve diğer yerlerinde ahşap çıtalarla oluşturulan desenler bulunmaktadır. Tavan pembe renge çalan yağlı boya ile boyanmıştır. Özgün niteliğe sahip kapı daha sonra gri renk yağlı boya ile boyanmıştır. Ayrıca mekanda sonradan yapıldığı anlaşılan bir adet gusülhanesi bulunmaktadır. Gusülhanenin eklenebilmesi için B03 (Banyo) mekânının formunun bozulduğu görülmektedir (Tablo 10).

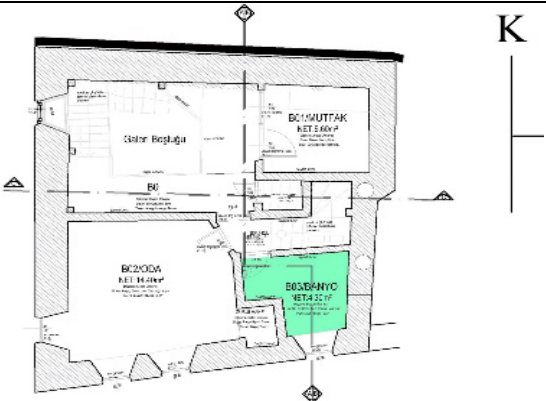
Banyo Sekisi Ve Yer Döşemesi	Banyo Kapısı

**B03 (Banyo):** Bu mekâna B04 nolu holden giriş sağlanmaktadır. B04'ün duvarları beyaz kerpiç sıvalıdır, ayrıca zeminden 60 cm yüksekliğe kadar mozaik mermer ile kaplanmıştır. Sıvalı bölümlerde yer yer dökülmeler ve çatlamlar görülmektedir. Mekânın yer döşemesi mozaik mermer tavanı ise ahşap çitalıdır. Mekana eklenen gusülhane ile kareye yakın olan plan şeması bozulmuştur. Odanın Güney cephesine açılan bir adet düşey dikdörtgen mazgal pencere açıklığı bulunmaktadır. Fakat bu pencere açıklığının yarısı sonradan kapatılmış ve kare şeklinde PVC pencere takılmıştır. Mekan içerisinde bir adet betonduvar yapılmış seki bulunmaktadır (Tablo 11).

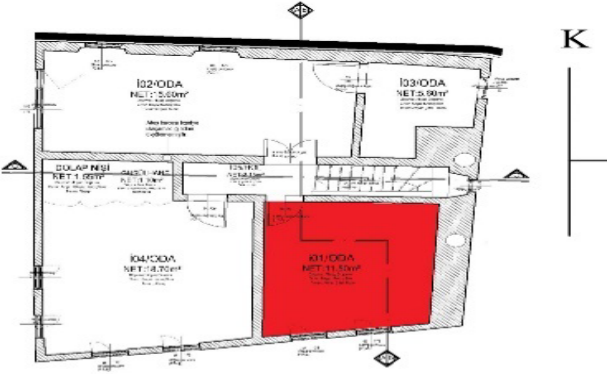
Kuzey Duvarı Ve Oda Kapısı

**İ01 (Oda):** İ05 nolu holün güneyinde bulunan K2-2 nolu kapıdan ulaşılan mekânın duvarları beyaz kerpiç sıvalıdır ve bu sıvalarda yer yer çatlama mevcuttur. Güney cephesine açılan iki adet düşey dikdörtgen pencere açıklığı bulunmaktadır. Çerçevesi ahşaptan ve

pembe renk yağlı boya ile boyalıdır. Yer döşemesi ahşap olup yer yer sökülme ve sehimler gözlenmektedir. Tavanı ahşap çıtalıdır ve bu ahşap yüzeylerde basit hasarlar mevcuttur. Duvar yüzeylerinde zemine paralel olacak biçimde tek sıra ahşap silme bulunur, bu silme de pembeye çalan renk yağlı boya ile boyalıdır (Tablo 12).

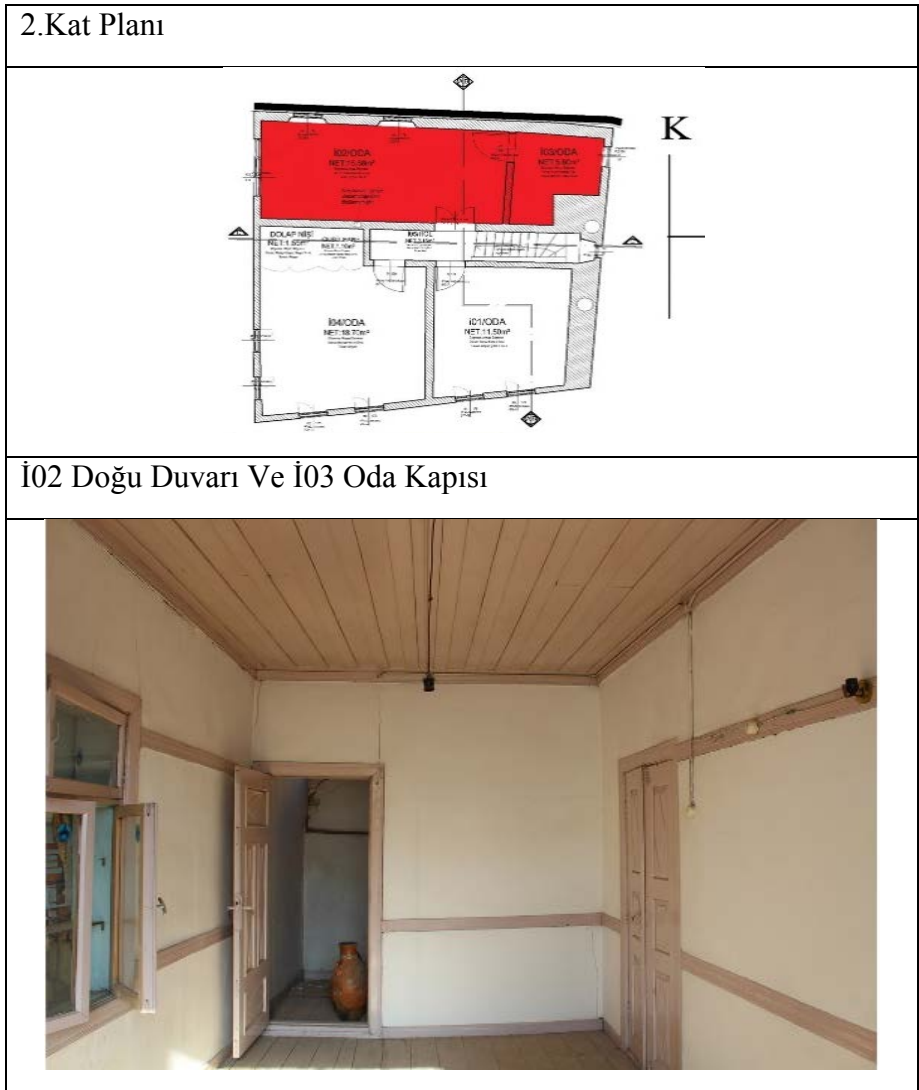
## İ02 Batı Duvarı Ve Yer Döşemesi

**İ02 (Oda):** İ05 nolu holün kuzeyinde bulunan K2-3 nolu çift kanatlı ahşap doğramalı kapıdan mekâna ulaşılmaktadır. Mekânın duvarları beyaz kerpiç sıvalıdır. Sıvalarda yer yer çatlama ve dökülmeler mevcuttur. Batı cephesine açılan bir adet yatay dikdörtgen pencere açıklığı bulunmaktadır. Çerçevesi ahşaptan ve pembeye çalan renk yağlı boya ile boyalıdır. Kuzey duvarında daha önce pencere olarak kullanılan ahşap kapaklı iki adet niş mevcuttur. Yer döşemesi ahşaptan olup zeminin bazı bölümlerinde hasarlı malzeme yenilenmiştir. Tavanı ahşap çitalı ve pembeye çalan renk ile yağlı boya ile boyalıdır. Duvar yüzeylerinde zemine paralel olacak biçimde altlı üstlü iki sıra ahşap silme bulunur, bu silmeler de pembe renk yağlı boya ile boyalıdır.

tur. Yer döşemesi ahşap olan mekânın zeminin de yer yer sehimler meydana gelmiştir. Tavanı ise ahşap çıtalıdır. Doğu duvarında açılan bir adet yatay dikdörtgen ahşaptan pencere açıklığı bulunmaktadır. Çatıya çıkış bu bölümden sağlanmaktadır (Tablo 13).

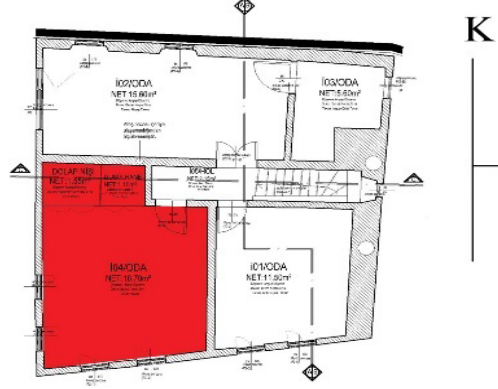
**Oda Kapısı, Yüklük Ve Gusülhane Görünümü**

**İ04 (Oda):** İ05 nolu holün güneyinde bulunan K2-1 nolu kapıdan ulaşılan mekânın duvarlar beyaz kerpiç sıvalıdır, sıvalarda yer yer çatlama mevcuttur. Doğu duvarında zemine paralel olacak biçimde silme bulunmaktadır. Yer döşemesi ahşap olup güney duvara yakın bölgedeki döşemede aslına uygun olmayan düzende döşemede yenileme yapılmıştır. Tavanı ise ahşap çıtalıdır ve ahşap çıtalarda yer yer sökülme ve sehimler meydana gelmiştir. Güney ve doğu duvarlarında ikişer adet düşey dikdörtgen pencere açıklığı bulunmaktadır. Kuzey duvarında bir adet derin niş ve bir adet gusülhane bulunmaktadır. Gusülhanenin zemini betonarme olup tavan kısmı ahşaptır. Mekânda bulunan kapı ve pencereler pembe renk yağlı boya ile boyalıdır (Tablo 14).

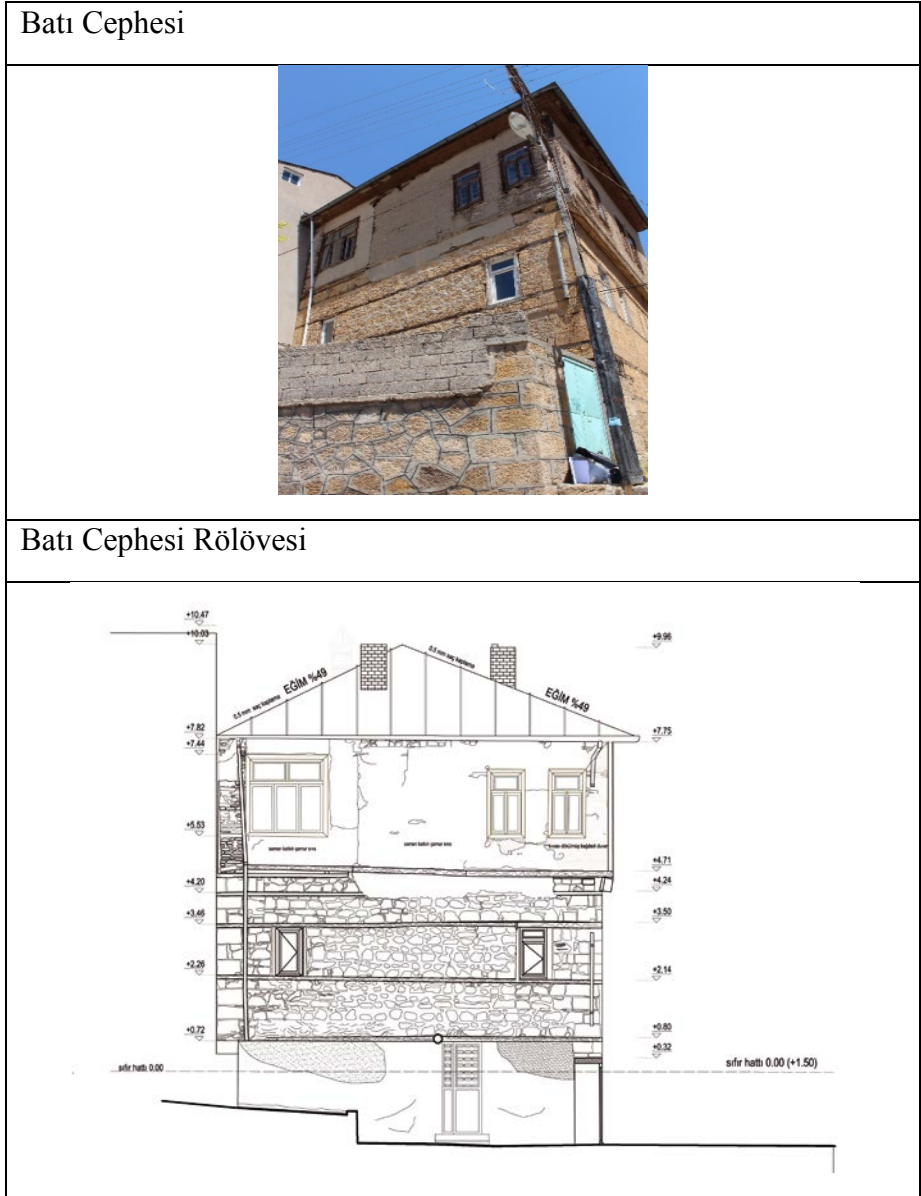
**Batı Cehesi:** Bu cephede çift kanatlı yeşil yağlı boya ile boyanmış demir kapıdan antreye giriş sağlanmaktadır. Zemin katta açıklık bulunmamakta, birinci katta 2 adet PVC pencere ve ikinci katta ise 2 adet yatay ve 1 adet düşey dikdörtgen ahşap pencere açıklığı bulunmaktadır. Zemin kat beyaz kerpiç sıvalı ve yer yer sıvaları dökülmüştür. Birinci katta Bayburt taşı ile örülmüştür. Bağdadi yapım sistemi

ile yapılan ikinci katta sıva ve harcı yer yer dökülmüştür. Katlar arasında ahşap hatıl tüm cephede yeniden izlenmektedir (Tablo 16).

**Batı Cephesi:** Bu cephede zemin ve birinci kat Bayburt taş yüzeyi temizlenerek bakımı yapılacak, mümkün değilse yenisi ile değiştirilecektir, ikinci kat saman katkılı çamur sıvası temizlenerek özgün malzeme ve teknik ile yeniden yapılacaktır. Zemin katta bahçeye çıkışı sağlayan ahşap kapı özgüne uygun biçimde yeniden yapılacaktır. Cephede bulunan ahşap pencere ve silmeler temizlenerek bütünlemesi yapılacak hasarın düzeltilemeyecek olduğu yerlerde özgün olan yenisi ile değiştirilecektir (Tablo 19).

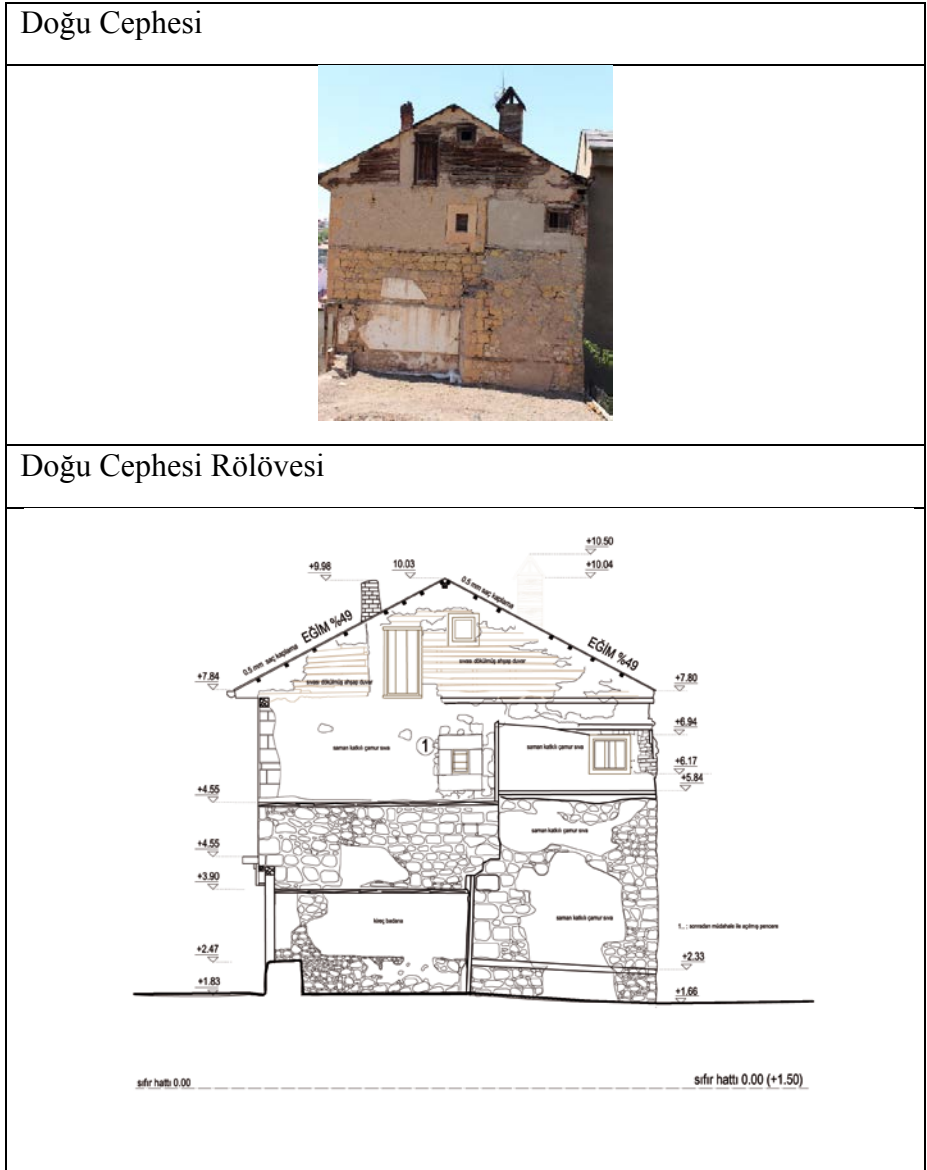
**Doğu Cephesi:** Bu cephede eğimden dolayı zemin kat hissedilmemektedir. Yapının en çok hasar gören cephesidir. Harç ve sıva dökülmeleri yoğun bir şekilde hasar gözlemlenir. Sadece ikinci kata ait bir adet düşey dikdörtgen ahşap ve etrafında kesme taştan söveli pencere bulunmaktadır. Ayrıca kuzey köşesine yakın bölümde ise bir adet yatay dikdörtgen ahşap çerçevesiz pencere açıklığı yer almaktadır. Çatının kalkan duvarında bağdadi tekniği uygulanmış, sıva ve harçlarının büyük bir bölümü dökülmüştür. Bu yüzeyde bir adet kapı açıklığı ka-

dar ahşaptan bir açıklık bulunmaktadır. Ayrıca bir adet kare formlu ahşap pencere açıklığı mevcuttur. Bir adet tuğladan örülmüş ve bir adet ahşapta inşa edilmiş iki adet baca göze çarpmaktadır (Tablo 17).
