Öğr. Gör. İpek GÖLÜKCÜ  
Prof. Dr. Mine TANAÇ ZEREN

# SOMA'DA OSMANLI DÖNEMİ SİVİL MİMARLIK ÖRNEKLERİ KORUMA SORUNLARI VE ÇÖZÜM ÖNERİLERİ

Bu kitapta yer alan çalışma, Dokuz Eylül Üniversitesi Mimarlık Fakültesi öğretim üyesi Prof. Dr. Mine TANAÇ ZEREN danışmanlığında, Mimarlık Anabilim dalı Restorasyon programında 2019 yılında tamamlanmış olan yüksek lisans tez çalışmasından üretilmiştir.

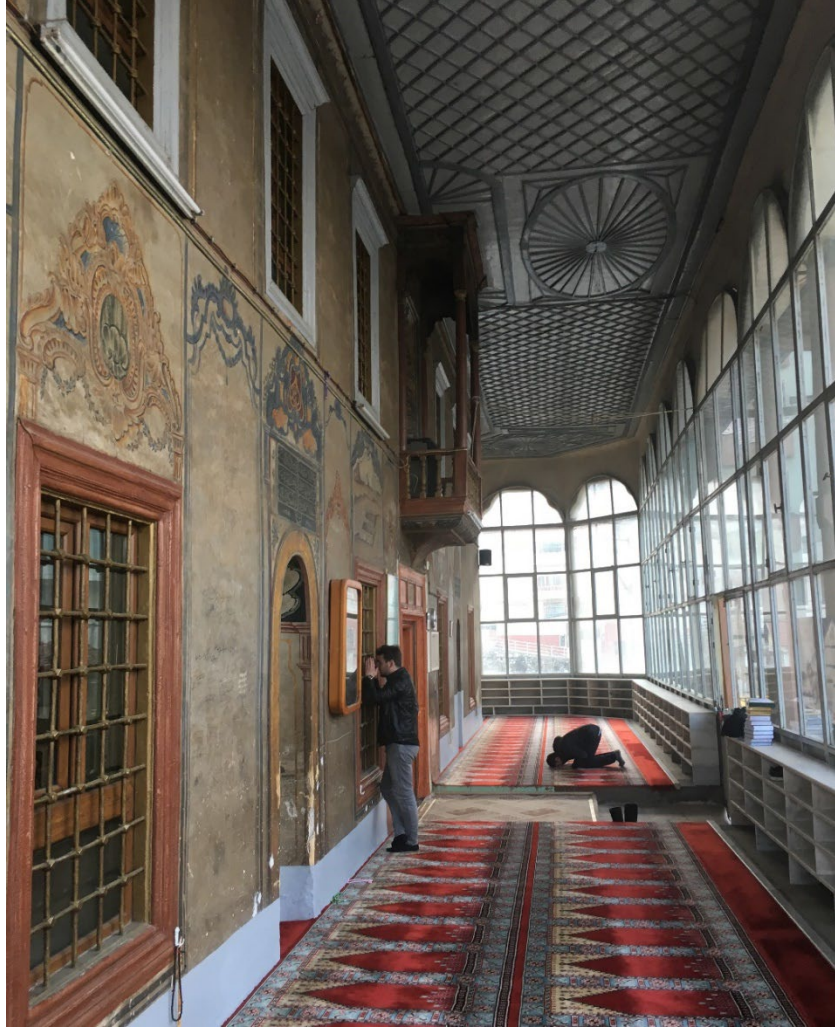
Günümüzde cami onarıma ihtiyaç duymamaktadır ancak son cemaat yeri camlarla kapatılmıştır; bu da arka duvardaki kalemişleri, mükebbireler, mihrap nişleri gibi caminin karakteristiğini oluşturan öğelerin algılanamamasına sebep olmaktadır (Şekil 2.12). Bir diğer sorun ise cephede yağmur oluklarının ve yer yer ahşap revak kolonlarına takılmış floresan ışıklarının oluşturduğu görüntü kirliliğidir. Yağmur olukları farklı biçim ve malzemelerde, cephede göze batan yerlerden inmektedir, dolayısıyla olukların materyal, konum, renk ve çözüm itibarıyla özgün halini yansıtmadığı görülmektedir.

Şekil 2.14: Son cemaat yerinden bir görüntü (Kişisel arşiv, 2017)

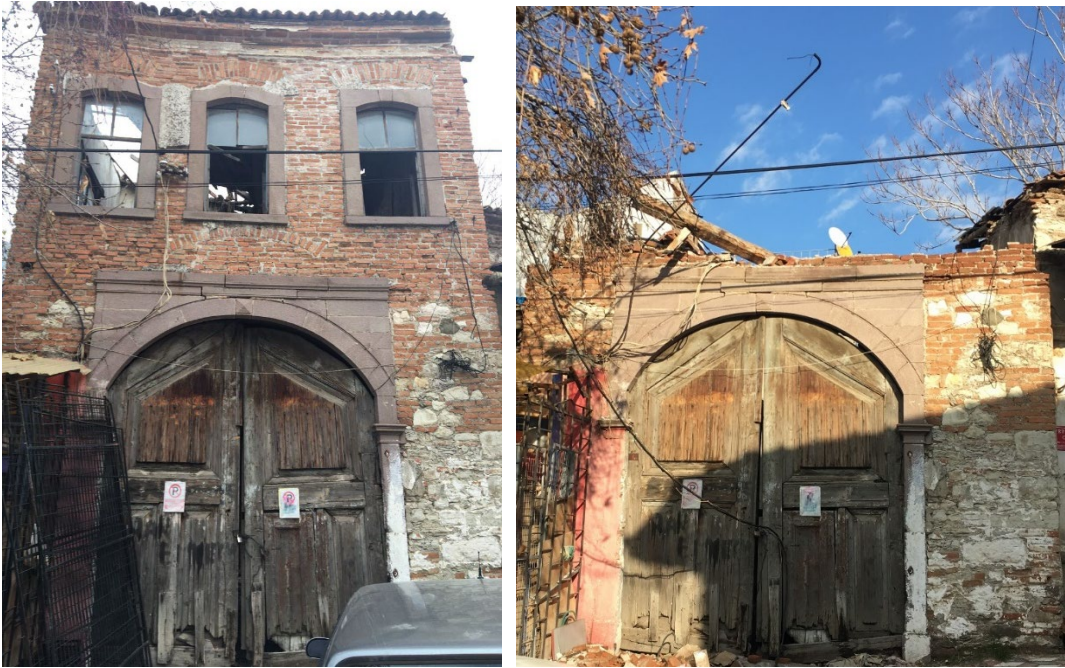
Birçok birimi harabe durumda olan ve birçok bölümün de günümüze ulaşamadığı han, 2017 yılında bir yıkıma daha uğramıştır. Anıtsal girişe sahip olan Fevzi Çakmak Caddesi başındaki meydana ulaşan giriş cephesi belirtilmeyen bir nedenle yıkılmıştır (Şekil 2.47). Böylece hanın dönemini yansıtan son iki katlı bölümü de yıkılmıştır (Şekil 2.48). Günden güne önlem alınmadıkça bu gibi yıkımlar artmakta, Soma'nın kültürel mirasında azalmalar olmaktadır. Çökme, ayrılma, yapısal çatlak, malzeme kayıpları gibi birçok ciddi bozulmanın görüldüğü yapının ivedilikle koruma altına alınması ve eski belgeleri doğrultusunda restitüsyon, restorasyon projeleri hazırlanıp ayağa kaldırılması gerekmektedir.

Şekil 2.47: a) Hanın Fevzi Çakmak Caddesi başında bulunan giriş cephesinin yıkılmadan önceki hali (Kişisel arşiv, 2016), b) Giriş cephesinin yıkıldıktan sonraki günümüz durumu (Kişisel arşiv, 2018)

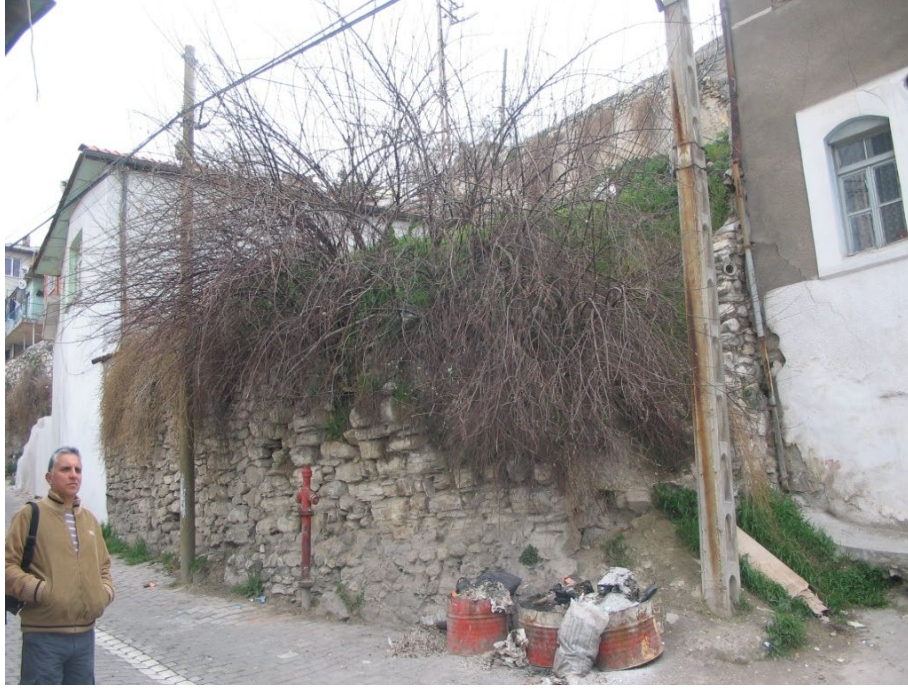
Şekil 3.7: 238 Ada 29 Parseldeki tescil işleminden bir süre sonra yıkılıp günümüze yalnızca yığma taş duvarı kalan yapı (Kişisel arşiv, 2019)

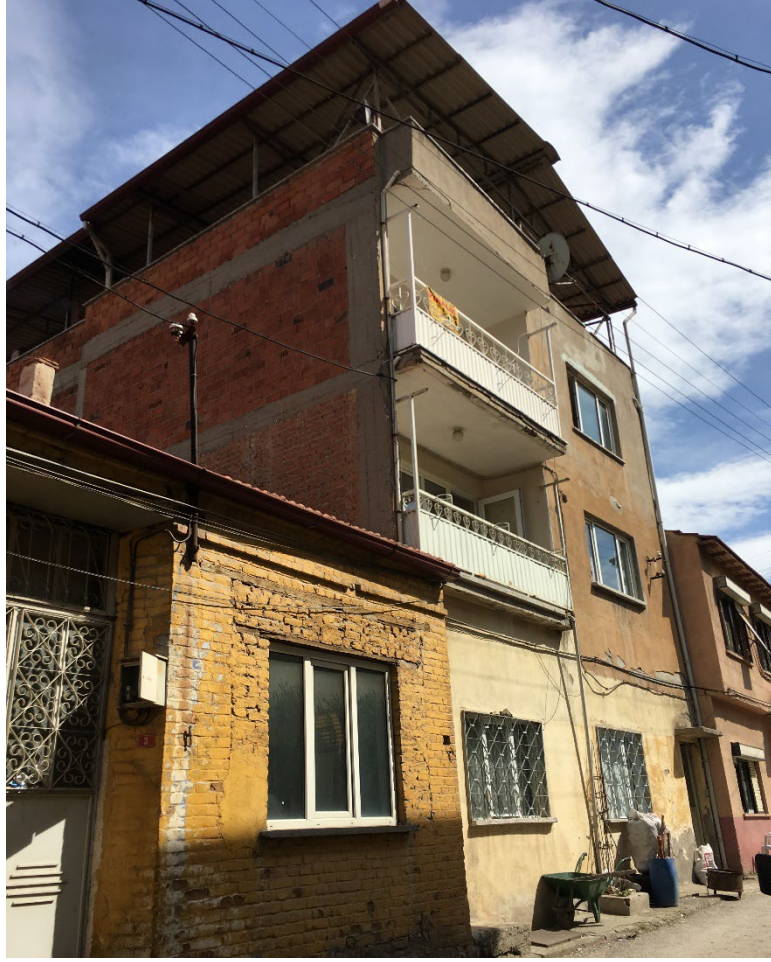
Şekil 3.12: Dokuya aykırı olan yapılara bir örnek (Kişisel arşiv, 2017)

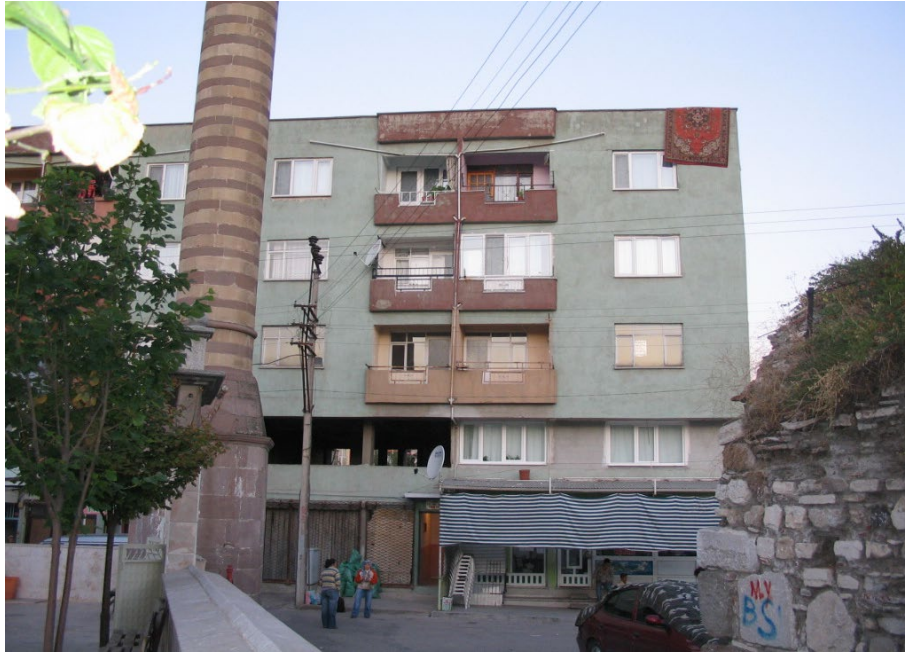
Şekil 3.19: Emir Hıdır Camii'nin yanındaki beş katlı apartman yapısı (Kişisel arşiv, 2018)

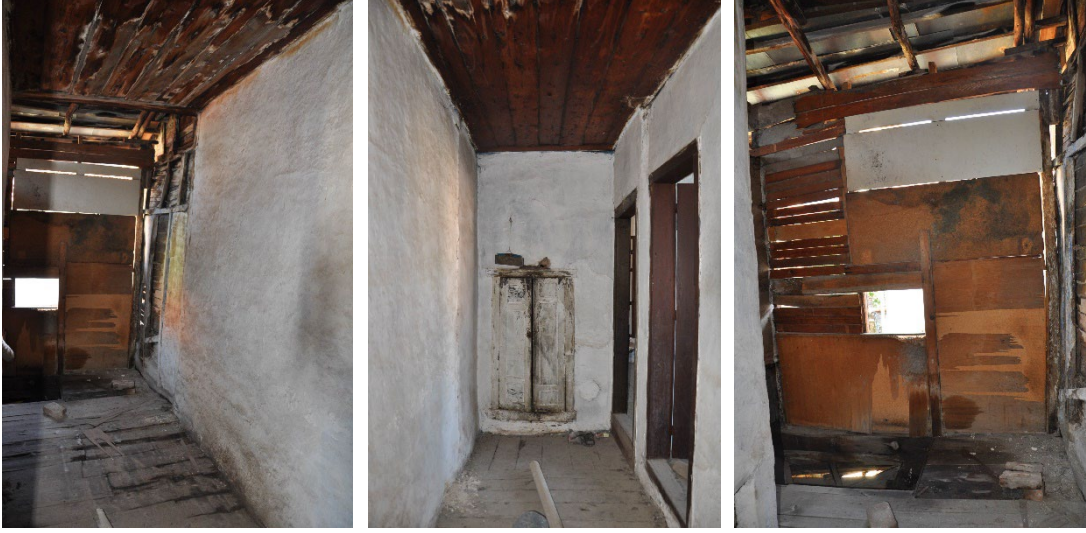
L biçiminde olan dış sofanın odalara girilen kolu sağır duvardır, diğer kolu ise özgünde açık iken, günümüzde sac, beton ve ahşap gibi malzemelerle kapatılmıştır (Şekil 4.32). Yapılan sözlü tarih araştırmalarına göre 55 seneden beri mahallede yaşamakta olan mahalle sakinleri, bu evin sofasının açık olduğunu ve ev sahipleriyle birlikte tüm zamanı sofadada oturup çay içerek, sohbet ederek geçirdiklerinden bahsetmiştir. Evin yaşam mekanı olan dış sofa hem bahçeye hem de şehre bakmaktadır (Konut eğimli bir sokağın üst kısmında yer aldığı için üst kattan kent görebilmektedir.). Soma'da kışların sert geçmesi nedeniyle açık olan dış sofanın kapatılmış olabileceği, odalara girilen sağır kolun da o yöndeki parselde konut bulunduğu için sağır yapılmış olduğu düşünülmektedir. Sofanın kapatılmasıyla dış sofaya betonarmeden nitelsiz bir oda eki yapılmıştır (Şekil 4.33 (a)). Bu odaya 3 Numaralı odanın dış sofaya çıkan özgün ahşap kapısından ulaşılmaktadır (Şekil 4.33 (b)).

Şekil 4.31: L biçiminde olan dış sofanın sağır ve kapatılmış bölümleri (Kişisel arşiv, 2019)

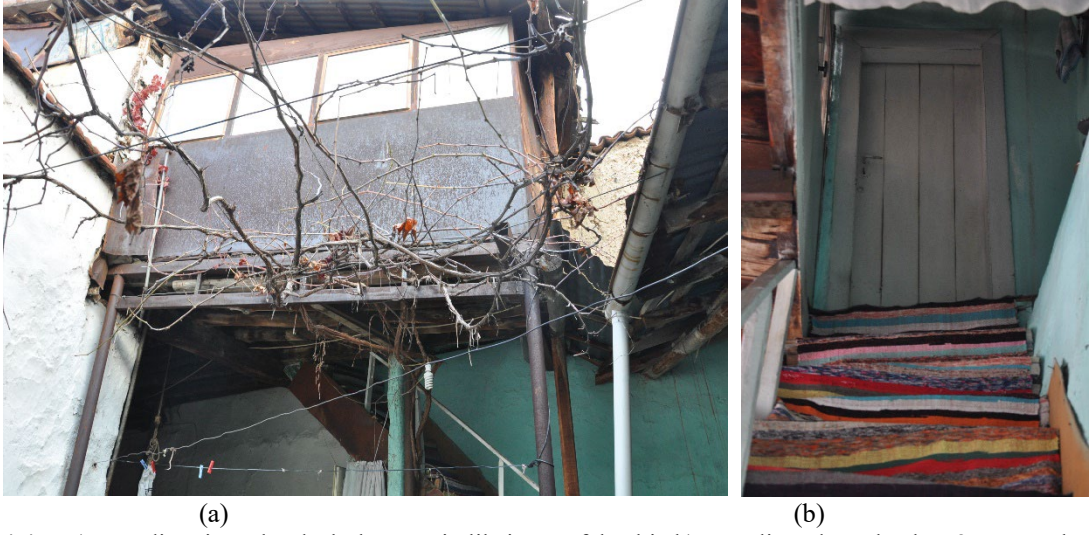
**Şekil 4.47:** a) Merdivenin solunda bulunan niteliksiz mutfak eki, b) Merdivenden ulaşılan 2 numaralı odanın kapısının resmi (Kişisel arşiv, 2019)

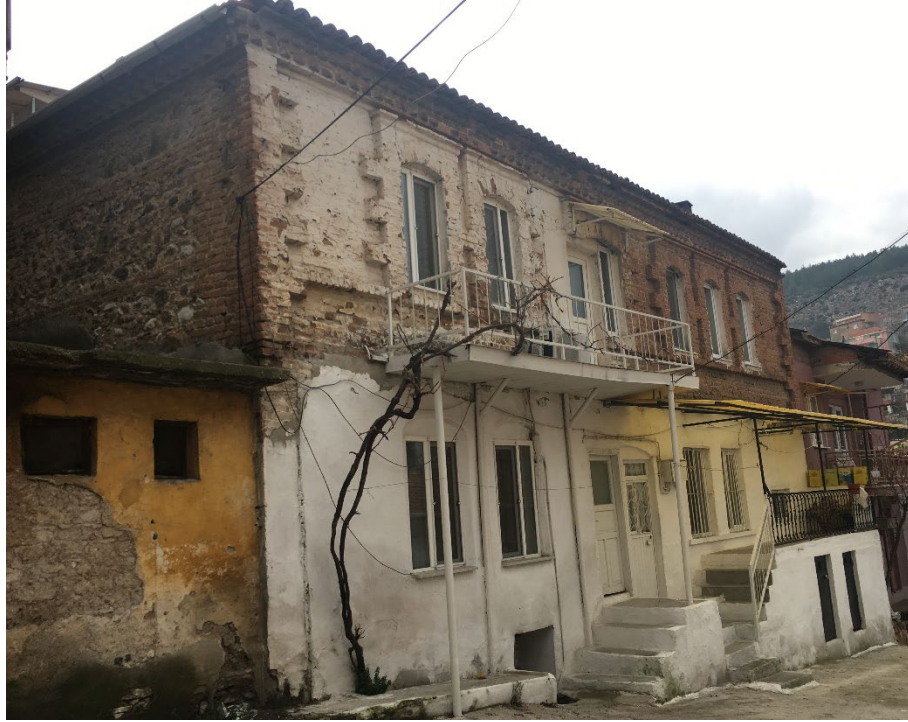
**Şekil 5.3:** Özgünde bir bütün olan yapının farklı ailelerin kullanımı için ayrılmasına ve özgün cephe kurgusunda olmayan balkon eki yapılmasına bir örnek (Kişisel arşiv, 2017)

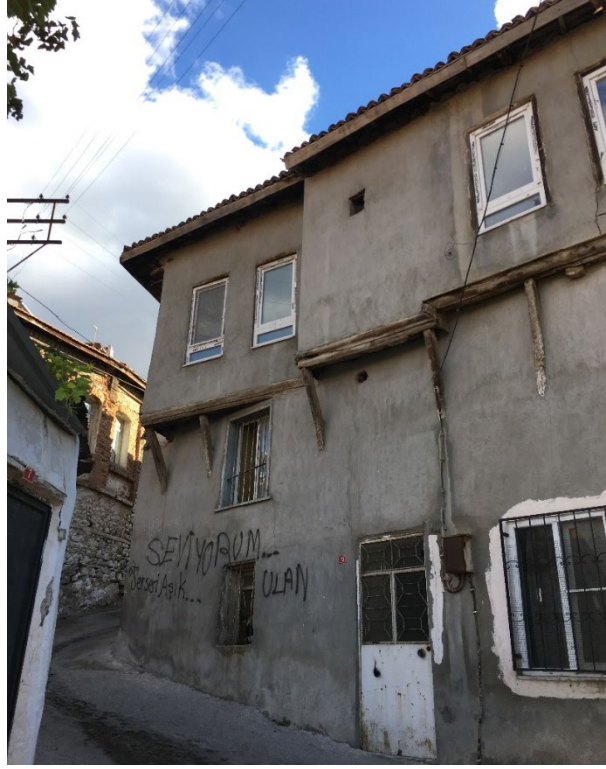
Şekil 5.4: Yapıda, özgünde olmayan kapı ve pencere açıklıklarının oluşturulduğu bir örnek (Kişisel arşiv, 2018)

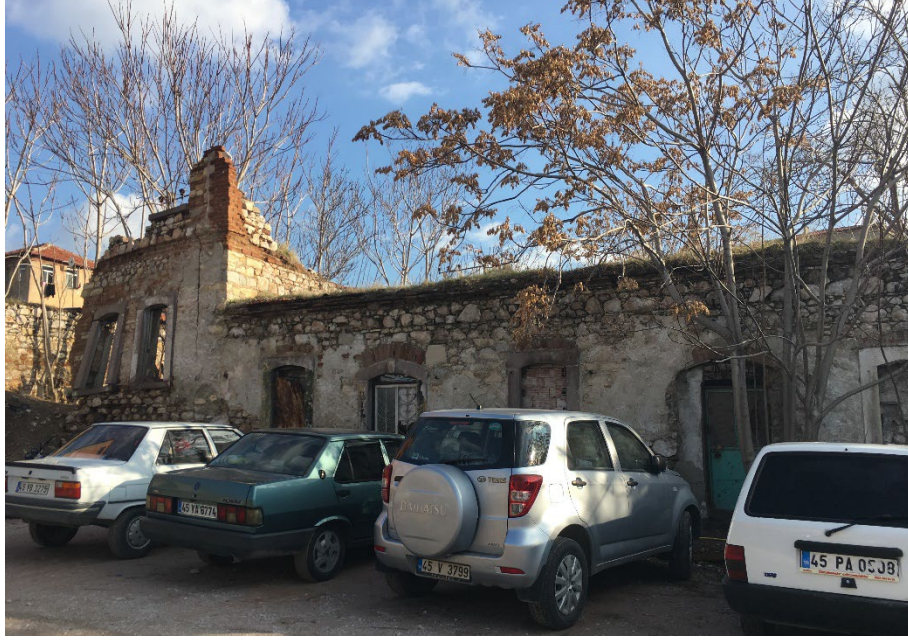
Şekil 5.8: Avcılar Derneği olarak kullanılan hanın onarılmayan, atıl durumda kalmış bölümleri (Kişisel arşiv, 2017)

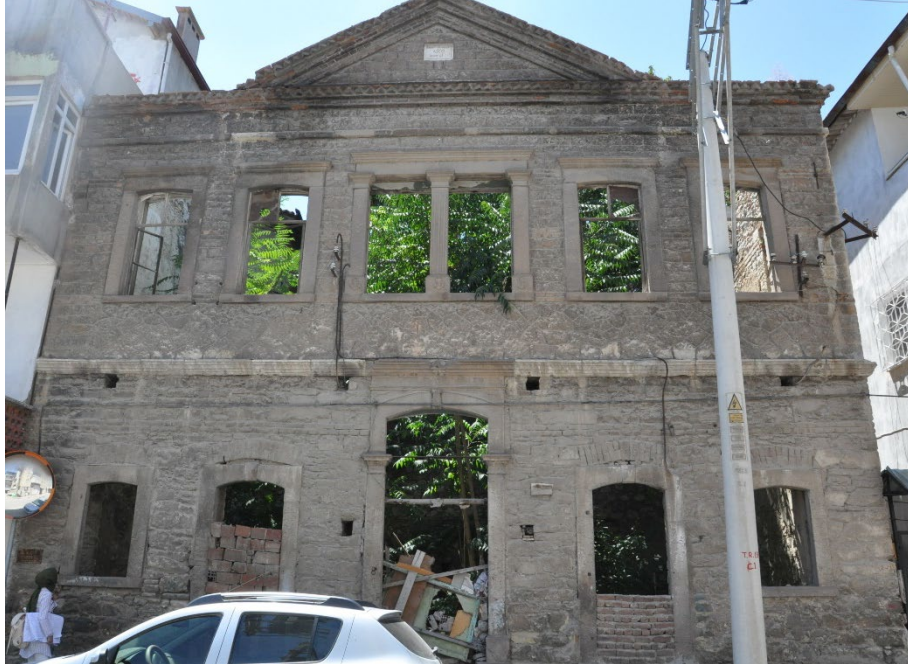
**Şekil 5.26:** Kısmi rekonstrüksiyonu önerilebilecek, İzmir 2 Numaralı Kültür Varlıklarını Koruma Bölge Kurulu arşivinde restitüsyon projesi çizimleri bulunan Sıtma Savaş Binası (Kişisel arşiv, 2017)
