GELENEKSEL BAYBURT MİMARİ MİRASININ KORUNMASI VE YAŞATILMASI BAĞLAMINDA

# TALİP YEŞİL EVİ RESTORASYON ÇALIŞMASI

Bayburt Karasakal Mahallesi'nde 12 pafta, 251 ada, 9 parselde yer alan geleneksel bir Bayburt evi olan Talip Yeşil Evi çalışma konusu olarak belirlenmiştir. 19.Yüzyıl sonu 20. Yüzyıl başlarında inşa edildiği düşünülen yapı, özgün plan kurgusunu, mimari elemanları büyük ölçüde korumuş ve çok ciddi strüktürel sorunu olmadan günümüze kadar ulaşmış önemli sivil mimarlık örneklerinden biri olan yapı 1990 yılında Erzurum Kültür ve Tabiat Varlıklarını Koruma Kurulu tarafından 281 sayılı kararı ile tescillenmiştir. Ancak çevresindeki niteliksiz ve yoğun yapılaşmadan kaynaklı rant baskısının olumsuz etkilerine maruz kalmaktadır. Bu nedenle yapı ve çevresi hakkında çeşitli araştırmalar yapılarak korunması ve geleceğe aktarılması amaçlanmıştır. Bu nedenle öncelikle Talip Yeşil Evi'nin tüm bileşenleri ayrıntılı olarak belgelenmiştir. Bu kapsamlı belgelemenin ardından kurul ve belediye arşivlerindeki belgeler araştırılmış, yapının taşıdığı izle ve yapılan araştırma sonuçları ile birlikte restitüsyon projesi hazırlanmıştır. Bayburt kentinde bulunan her geçen gün sayısı azalan ve gele

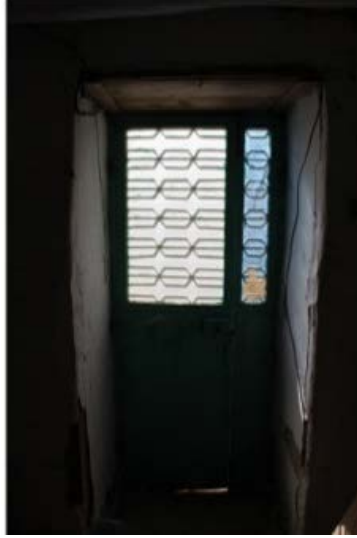
Yapı Giriş Kapısı (Batıda)

**Z0 (Antre):** Antreye yapının batı cephesinden çift kanatlı bir kapıdan girilmektedir. Duvarlar içten beyaz kerpiç sıva olup sıva üzerinde yer yer çatlama ve dökülmeler görülmektedir. Yer döşemesi betonla kaplıdır. Ters tavanlı ve tavanda ahşap kütükler görülmektedir. Ahşap kütükler ve tavan beyaz kireç sıva ile kaplanmıştır. Kuzeyinde ve doğusunda birer adet olmak üzere gri renk yağlı boya ile boyanmış oda kapısı, güneyinde ise sonradan eklenmiş muhdes tuvalet bulunmaktadır. Antrenin önceden dikdörtgene yakın plan şemalı olduğu fakat tuvaletin eklenmesiyle birlikte bu şemanın bozulduğu görül-

mektedir. Ayrıca antrede güney cephesine açılan yatay ahşap çerçeveli bir adet mazgal, bir adet de tuvalete ait gri renk yağlı boya ile boyanmış dikey ahşap çerçeveli pencere bulunmaktadır (Tablo 5).

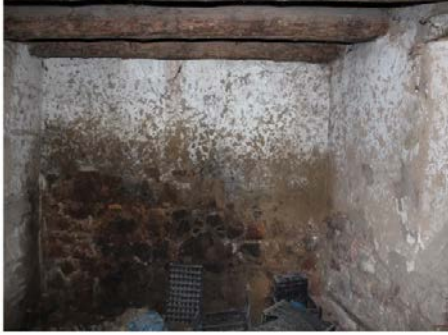
<p>Doğu Ve Güney Cephe Duvarları</p>

**Z01 (Oda):** Z0 nolu mekânın doğu duvarında bulunan kapıdan giriş sağlanmaktadır. Odaya ait dış cephe duvarları taş üzeri beyaz kerpiç sıva, iç duvarları ise bağdadi tekniği üzeri beyaz kerpiç sıva ile kaplandığı, ancak sıvaların büyük çoğunluğu döküldüğü gözlenmektedir. Yer döşemesi topraktır ve tavanında dikey ve yatay ahşap kütüklerden oluşturulan ahşap strüktür görülmektedir. Güney cephesine açılan yatay ahşap çerçeveli bir adet mazgal pencere bulunmaktadır. Oda kapısının antreye bakan yüzeyi gri yağlı boya ile boyanmışken iç tarafı doğal halini korumaktadır. Sonradan eklenen tuvaletin bir kısmının odanın içine girmesiyle formunun az da olsa zedelendiği görülmektedir (Tablo 6).

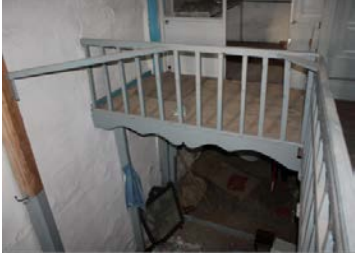
Galeri Boşluğu

**B0:** Merdivenin 1.kata bağlandığı bölümdür. Yer döşemesi ahşaptır ve ahşapta deformasyon meydana geldiği saptanmaktadır. Duvar beyaz kerpiç sıva olup yer yer dökülmeler ve çatlamlar görülmektedir. Mutfak önündeki döşeme ve korkuluk orijinal olmayıp sonradan yapılan mutfağa geçişi sağlamak için yapıldığı anlaşılmaktadır (Tablo 8).

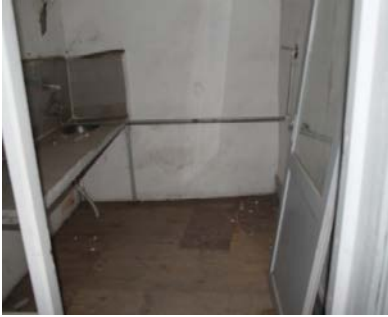
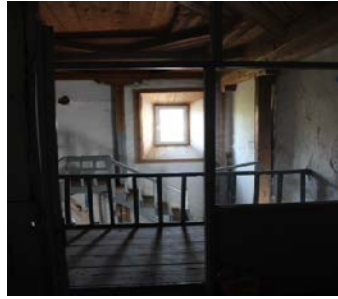
Mutfak	Galeri Boşluđuna Bakış

**B01 (Mutfak):** Bu bölüm tandır başının üzeri kapatılarak sonradan yapıldığı, önceleri zemin kattaki pişirme bölüme ait boşluk olduğu bilinmektedir. Duvarlar beyaz kerpiç sıva olup yer yer dökülme ve çatlamlar mevcuttur. Yer döşemesi ahşap olup ahşapta deformasyon

ve sonradan yapılan eklemeler görülmektedir. Tavanı ahşap plakadır ve gri renk yağlı boya ile boyandığı gözlenmektedir. B0 mekânına açılan kapı ve penceresi niteliksiz olduğu gri renk yağlı boya ile boyandığı tespit edilmektedir (Tablo 9).

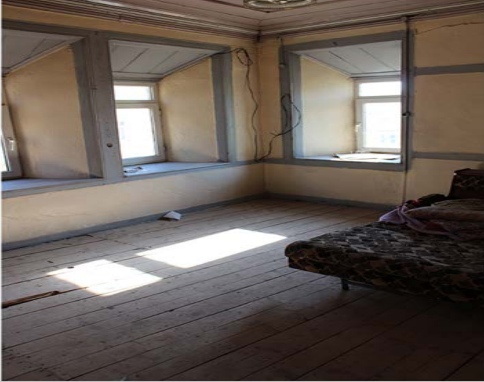
B02 Oda

**B02 (Oda):** Bu mekâna B04 nolu holden giriş sağlanmaktadır. B02'nin duvar yüzeylerinde zemine paralel olacak şekilde altlı üstlü iki adet silme mevcuttur. Güney cephesine açılan iki adet, batı cephesine açılan bir adet düşey dikdörtgen mazgal pencere açıklığı bulun-

maktadır. Pencereleerde ahşap süslemeler kullanıldığı görülmektedir. Pencere kanatları ise muhdes PVC elemanlarla değiştirilmiştir. Mekanın ahşap döşemesinde kırılma, sünme, aşınma gibi deformasyonlar ve sonradan yapılmış eklemeler bulunmaktadır. Ahşap tavanının ortasında süslü göbeği ve diğer yerlerinde ahşap çıtalarla oluşturulan desenler bulunmaktadır. Tavan pembe renge çalan yağlı boya ile boyanmıştır. Özgün niteliğe sahip kapı daha sonra gri renk yağlı boya ile boyanmıştır. Ayrıca mekanda sonradan yapıldığı anlaşılan bir adet gusülhanesi bulunmaktadır. Gusülhanenin eklenebilmesi için B03 (Banyo) mekânının formunun bozulduğu görülmektedir (Tablo 10).

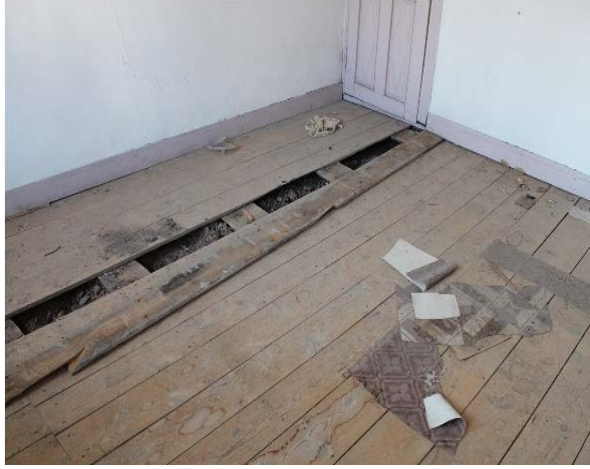
## Yer Döşemesi

**İ01 (Oda):** İ05 nolu holün güneyinde bulunan K2-2 nolu kapıdan ulaşılan mekânın duvarları beyaz kerpiç sıvalıdır ve bu sıvalarda yer yer çatlama mevcuttur. Güney cephesine açılan iki adet düşey dikdörtgen pencere açıklığı bulunmaktadır. Çerçevesi ahşaptan ve

pembe renk yağlı boya ile boyalıdır. Yer döşemesi ahşap olup yer yer sökülme ve sehimler gözlenmektedir. Tavanı ahşap çıtalıdır ve bu ahşap yüzeylerde basit hasarlar mevcuttur. Duvar yüzeylerinde zemine paralel olacak biçimde tek sıra ahşap silme bulunur, bu silme de pembeye çalan renk yağlı boya ile boyalıdır (Tablo 12).

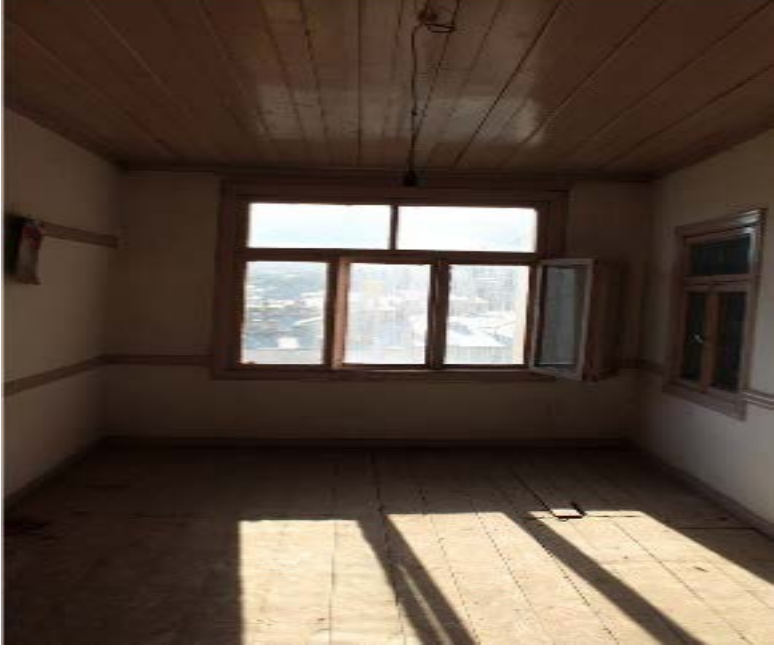
## İ02 Batı Duvarı Ve Yer Döşemesi

**İ02 (Oda):** İ05 nolu holün kuzeyinde bulunan K2-3 nolu çift kanatlı ahşap doğramalı kapıdan mekâna ulaşılmaktadır. Mekânın duvarları beyaz kerpiç sıvalıdır. Sıvalarda yer yer çatlama ve dökülmeler mevcuttur. Batı cephesine açılan bir adet yatay dikdörtgen pencere açıklığı bulunmaktadır. Çerçevesi ahşaptan ve pembeye çalan renk yağlı boya ile boyalıdır. Kuzey duvarında daha önce pencere olarak kullanılan ahşap kapaklı iki adet niş mevcuttur. Yer döşemesi ahşaptan olup zeminin bazı bölümlerinde hasarlı malzeme yenilenmiştir. Tavanı ahşap çitalı ve pembeye çalan renk ile yağlı boya ile boyalıdır. Duvar yüzeylerinde zemine paralel olacak biçimde altlı üstlü iki sıra ahşap silme bulunur, bu silmeler de pembe renk yağlı boya ile boyalıdır.

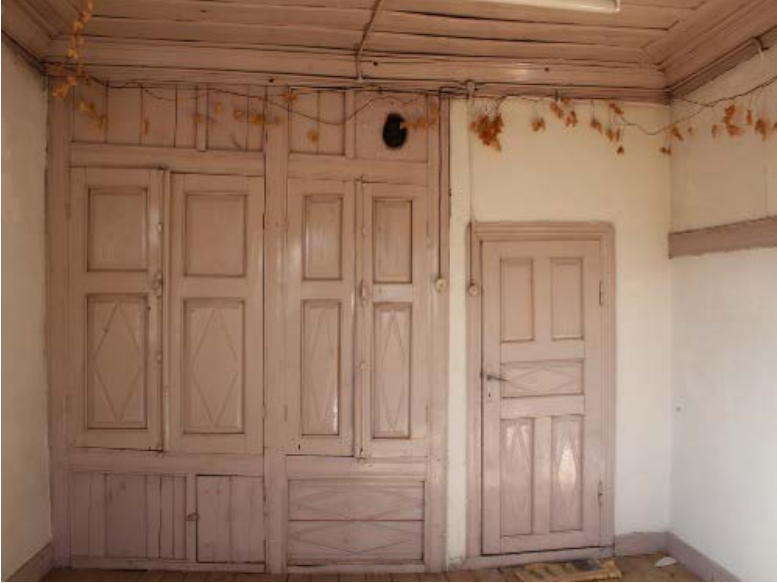
**Oda Kapısı, Yüklük Ve Gusülhane Görünümü**

**İ04 (Oda):** İ05 nolu holün güneyinde bulunan K2-1 nolu kapıdan ulaşılan mekânın duvarlar beyaz kerpiç sıvalıdır, sıvalarda yer yer çatlama mevcuttur. Doğu duvarında zemine paralel olacak biçimde silme bulunmaktadır. Yer döşemesi ahşap olup güney duvara yakın bölgedeki döşemede aslına uygun olmayan düzende döşemede yenileme yapılmıştır. Tavanı ise ahşap çıtalıdır ve ahşap çıtalarda yer yer sökülme ve sehimler meydana gelmiştir. Güney ve doğu duvarlarında ikişer adet düşey dikdörtgen pencere açıklığı bulunmaktadır. Kuzey duvarında bir adet derin niş ve bir adet gusülhane bulunmaktadır. Gusülhanenin zemini betonarme olup tavan kısmı ahşaptır. Mekânda bulunan kapı ve pencereler pembe renk yağlı boya ile boyalıdır (Tablo 14).

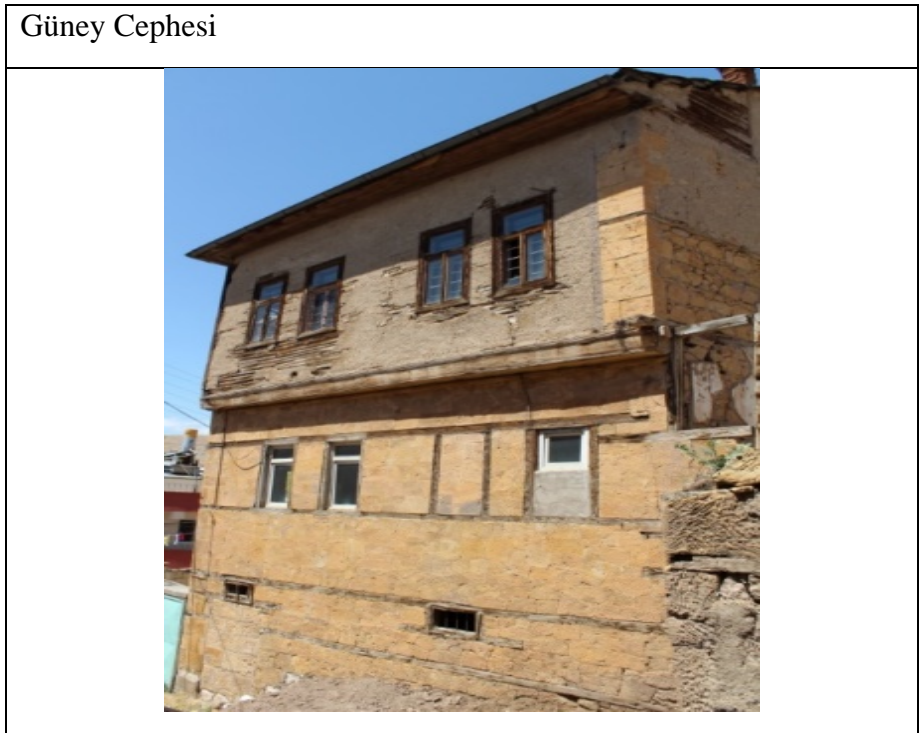
**Tablo 15.** Güney Cephesi

**Güney Cephesi:** Günümüzde yapı avlusuna giriş yeşil yağlı boyalı demir kapıdan bu cepheden sağlanmaktadır. Ancak yapıdan gelen izlerden anlaşılan zemin katta antreye açılan sonradan kapatıldığı anlaşılan bir adet kapı açıklığı izi yer almaktadır. Zemin katta iki küçük açıklık, birinci katta ise bir adet tamamı ve bir adet yarısına kadar kapatılan pencere açıklığı izi bulunan 3 adet PVC pencere bulunmaktadır. İkinci katta özgünlüğü koruyan 4 ahşap pencere yer almaktadır. Zemin ve birinci kat hem yüzey, ikinci katta ise hafif çıkma bulunmaktadır. Zemin ve birinci katta Bayburt kesme taşı hissedilirken ikinci katta bağdadi yapım sistemi görülmektedir. Zemin katta altlı üstlü iki adet ahşap hatıl cephe boyunca devam eder (Tablo 15).

**Güney Cephesi:** Konutun dışarıyla kurduğu ilişkide cepheler büyük önem arz etmektedir. Bu bakımdan cepheler niteliksiz eklerden arındırılarak hem özgünlüğünü korumak hem de cephelerde görsel olarak farkındalık yaratmak amaçlanmıştır. Güney cephesinde zemin ve birinci kat aynı yüzeyde, ikinci katta ise hafif çıkma yapmaktadır. Zemin ve birinci katta Bayburt kesme taş yüzeyi temizlenerek bakımı yapılacak, hasarın düzeltilemeyecek olduğu yerlerde özgün olan yenisi ile değiştirilecektir. İkinci kat saman katkılı çamurlu sıvası temizlenerek özgün malzeme ve teknik ile yeniden yapılacaktır. Zemin katta iki adet yatay dikdörtgen ahşap çerçevesi; birinci katta dört adet düşey dikdörtgen çerçevesi; ikinci katta ise dört adet düşey dikdörtgen ahşap çerçevesi pencere açıklığı bulunmaktadır. Bu pencere açıklıkları özgü-

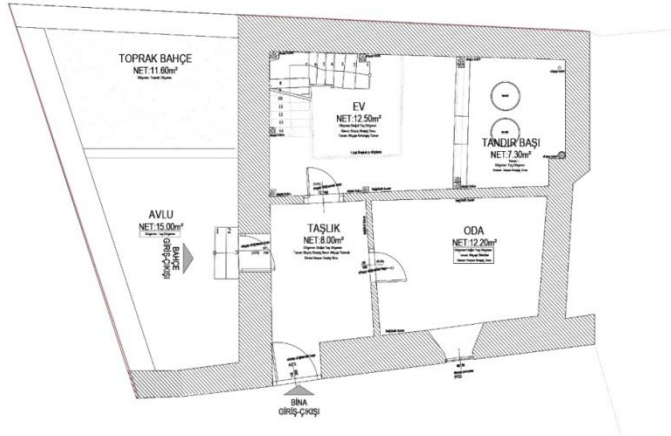
řekil 7. Zemin Kat Restitsyon Planı

**Taşlık:** Yapıdan gelen izlerden anlaşıldığı üzere sonraki dönemlerde Bayburt taşı ile kapatılmış yapının ana giriş kapısı bu mekânda yer almaktadır. Ayrıca avluya, ev olarak tanımlanan mekâna ve kiler olarak kullanıldığı düşünülen odaya geçiş bu bölümden sağlanmaktadır. Duvarları kerpiç sıva olan mekânın zemini taş ve tavanda ahşap kütüklerle örtülüdür (Şekil 7).

**Oda:** Taşlıktan geçiş yapılan mekânın duvarları ise bağdadi tekniği üzeri beyaz kerpiç sıvalı, zemini sıkıştırılmış topraktır. Tavanı dikey ve yatay ahşap kütüklerden oluşturulan ahşap strüktürlüdür. Güney cephesine açılan yatay ahşap çerçeveli bir adet mazgal pencere bulunmaktadır (Şekil 7).

**Ev:** İçerisinde tandırın bulunduğu tandır başı adı verilen yemek hazırlama ve yeme; oturma, yatma, yıkanma ve misafir ağırlama gibi işlevleri barındıran bölümdür. Tandır başı diğer bölümden bir basamak kadar yüksektir. Sonradan beton ile kapatıldığı anlaşılan iki adet tandır bulunmaktadır. Tandır başının yer döşemesi taştır. İlk yapıldığı dönemde bacası ahşaptan ve bacayı oluşturan kirişlerin üzeri dışarıdan toprakla kapatılmıştır. Fakat ikinci katın eklenmesi ile orijinal tandır bacası kaldırılmıştır. Diğer bölümün yer döşemesi taş olup Bayburt yerel dilinde Kirman adı verilen ahşap kırlangıç tavana sahiptir. Tavanın ortasında kirman penceresi denilen havalandırma ve aydınlanma ihtiyacını karşılayan pencere mevcuttur. Dönem eki olan ikinci katın eklenmesi ile kirman penceresinin ahşap malzeme ile kapatıldığı anlaşılmaktadır (Şekil 7).

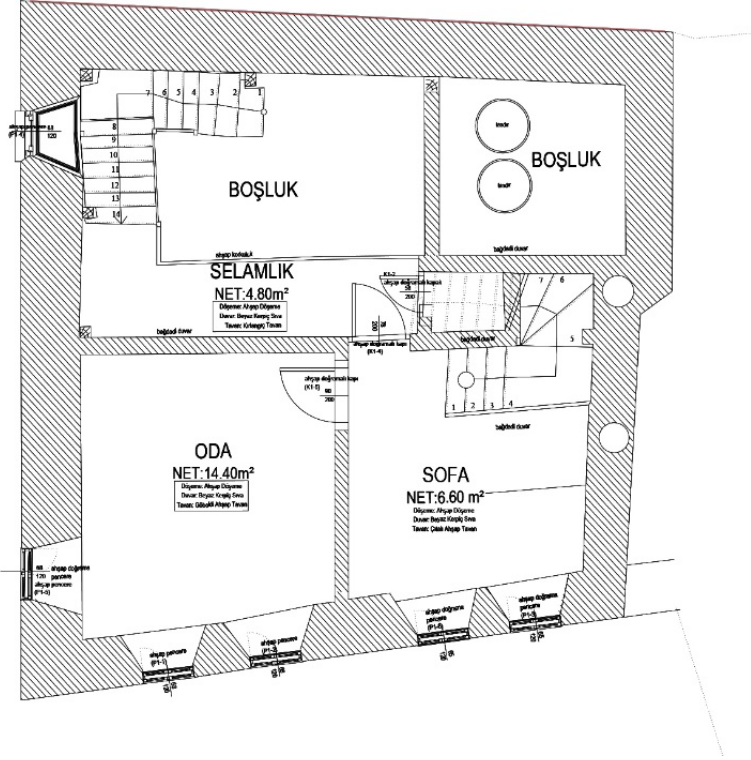
Şekil 8. Birinci Kat Restitüsyon Planı

**Selamlık:** Zemin kattan ahşap merdivenle erişilen ve ev ile görsel bağlantıyı sağlayan bölümdür. Odaya ve sofa geçmeden önceki selamlık olarak adlandırılan bölümün zemini ahşap ve tavanı kırılmalı tavadır. Duvarları kerpiç sıvadır (Şekil 8).

**Sofa:** Bayburt geleneksel konutlarında iklim etkisiyle küçülen geçit yeri halini alan bu bölüme selamlıktan geçiş sağlanmaktadır. Duvarları kerpiç sıvalı olan mekânın zemini ve tavanı ahşaptır. Yapıdan gelen izlerden anlaşıldığı üzere güney cephesine açılan iki adet düşey dikdörtgen mazgal pencere açıklığı bulunmaktadır (Şekil 8).

**Oda:** Sofadan erişilen bu odanın duvarları kerpiç sıvalıdır. Duvar yüzeylerinde zemine paralel olacak şekilde altlı üstlü iki adet silme mevcuttur. Zemin döşemesi ahşap olan mekânın ortasında süslü göbeği ve diğer yerlerinde ahşap çıtalarla oluşturulan desenler bulunan ahşap tavanlıdır. Güney cephesine açılan iki adet, batı cephesine açılan bir adet düşey dikdörtgen mazgal pencere açıklığı bulunmaktadır (Şekil 8).

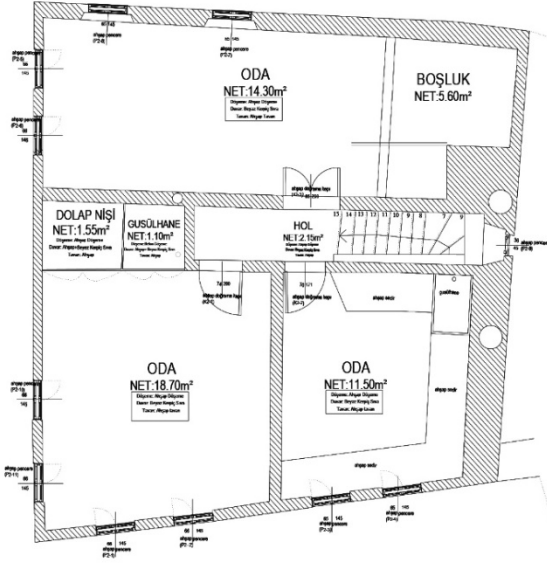
Şekil 9. İkinci (Dönem Eki) Restitüsyon Planı

**Hol:** Dönem eki olan ikinci katta erişim sofadan ahşap merdivenle sağlanmaktadır. Duvarları kerpiç sıvalı olan mekânın yer ve tavan döşemesi ahşaptır (Şekil 9).

**Güney Cephesindeki Oda:** Holden geçiş sağlanan mekânın duvarları kerpiç sıvalıdır. Ayrıca duvar yüzeylerinde zemine paralel olacak biçimde tek sıra ahşap silme bulunur. Yer ve tavan döşemesi ahşap olan bu bölümde güney cepheye açılan iki adet ahşaptan düşey dikdörtgen pencere açıklığı bulunmaktadır (Şekil 9).

**Batı Cephesindeki Oda:** Holden çift kanatlı ahşap kapıdan erişilen mekânda misafirlerin ağırlandığı bilinmektedir. Duvarları kerpiç sıvalı, yer ve tavan döşemeleri ahşaptır. Duvar yüzeylerinde zemine paralel olacak biçimde altı üstlü iki sıra ahşap silme bulunmaktadır. Batı cephesine açılan bir adet yatay dikdörtgen pencere açıklığı bulunmaktadır. Kuzey cephesinde ise iki adet düşey dikdörtgen ahşap çerçeveli pencere bulunmaktadır (Şekil 9).

**Güneybatı Cephesindeki Oda:** Holden ulaşılan mekânın yatak odası olarak kullanıldığı düşünülmektedir. Duvarları kerpiç sıvalı mekânın zemini ve tavanı ahşaptır. Güney ve batı duvarlarında ikişer adet düşey dikdörtgen pencere açıklığı bulunmaktadır. Mekânda bir adet yüklük ve bir adet gusülhane bulunmaktadır (Şekil 9).

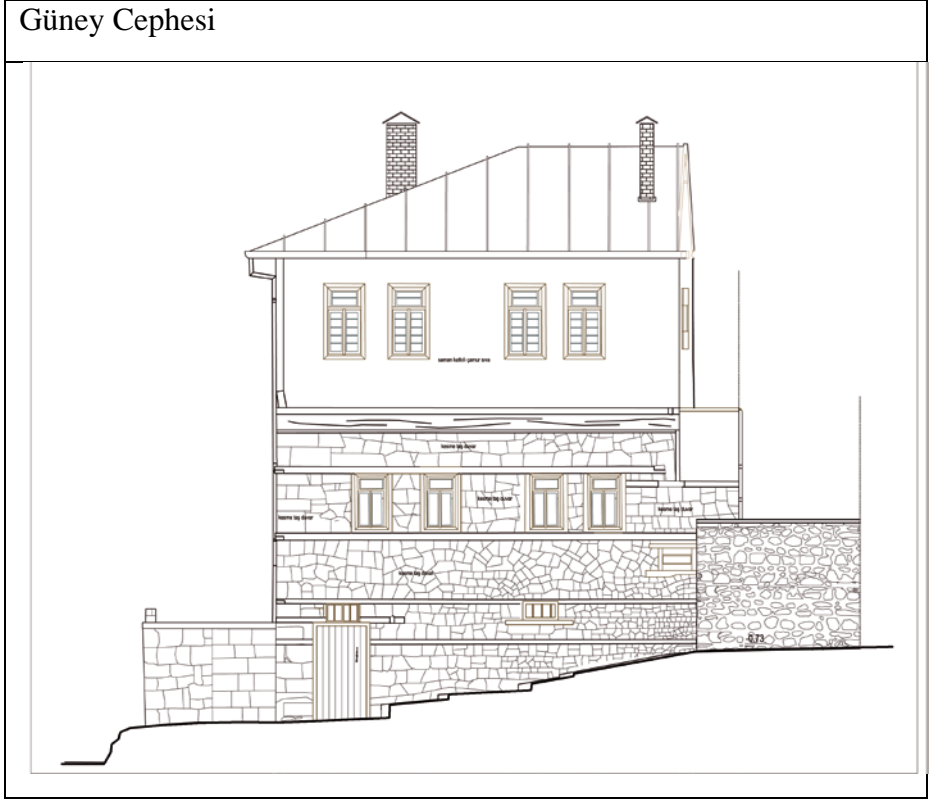
**Tablo 18.** Cephe Restitüsyon Çizimleri

**Güney Cephesi:** Zemin ve birinci kat hem yüzey, ikinci katta ise hafif çıkma bulunmaktadır. Zemin ve birinci katta Bayburt kesme taşı hissedilirken ikinci kat saman katkılı çamurlu sıvalıdır. Zemin katta taşlığa açılan bir adet kapı açıklığı bulunmaktadır. Zemin katta iki adet yatay dikdörtgen ahşap çerçevesi; birinci katta dört adet düşey dikdörtgen çerçevesi; ikinci katta ise dört adet düşey dikdörtgen ahşap çerçevesi pencere açıklığı bulunmaktadır. Zemin katta altı üstlü iki adet ahşap lento cephe boyunca devam eder.

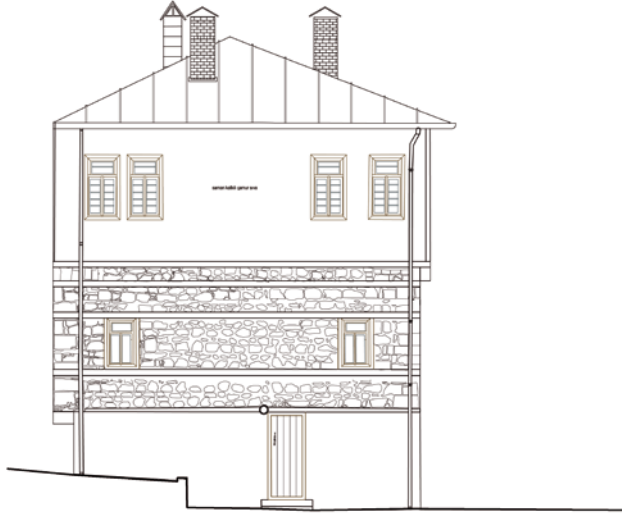
## Batı Cephesi

**Batı Cephesi:** Zemin ve birinci kat Bayburt taşı, ikinci kat saman katkılı çamur sıvalıdır. Zemin katta ahşap malzemeli bahçeye çıkış kapısı bulunmaktadır. İkinci katta iki adet düşey dikdörtgen ahşap pencere açıklığı bulunurken ikinci katta iki adet düşey dikdörtgen ahşap çerçevesi; bir adet yatay dikdörtgen ahşap çerçevesi pencere açıklığı bulunmaktadır. Cephe boyunca dört adet altı üstlü ahşap silme hissedilmektedir.
