Öğr. Gör. İpek GÖLÜKCÜ  
Prof. Dr. Mine TANAÇ ZEREN

# SOMA'DA OSMANLI DÖNEMİ SİVİL MİMARLIK ÖRNEKLERİ KORUMA SORUNLARI VE ÇÖZÜM ÖNERİLERİ

Bu kitapta yer alan çalışma, Dokuz Eylül Üniversitesi Mimarlık Fakültesi öğretim üyesi Prof. Dr. Mine TANAÇ ZEREN danışmanlığında, Mimarlık Anabilim dalı Restorasyon programında 2019 yılında tamamlanmış olan yüksek lisans tez çalışmasından üretilmiştir.

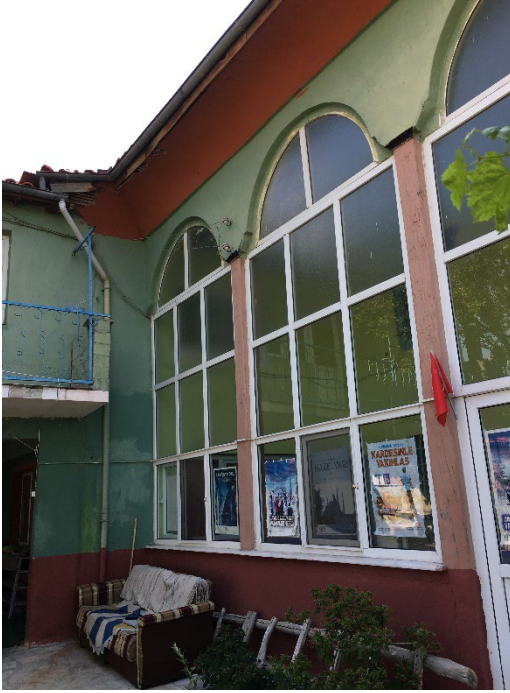
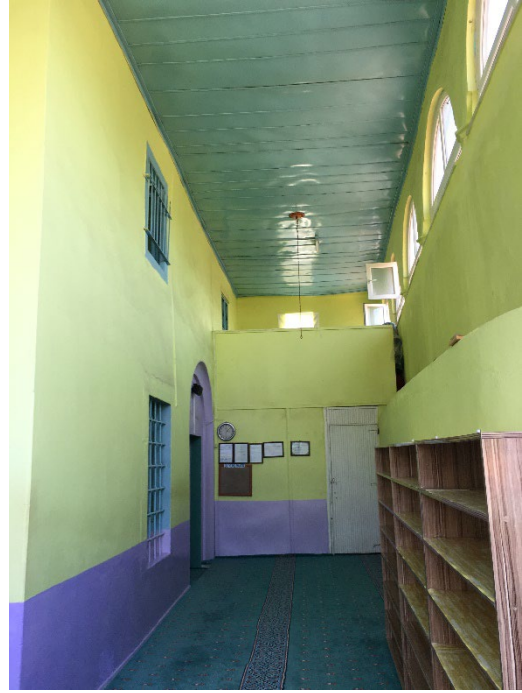
Yapı günümüzde onarıma ihtiyaç duymamaktadır ancak elden geçirilmesi gereken bazı noktalar vardır. Yan cephedeki klima üniteleri, pencerelerdeki özgüne uymayan demir ferforjeler, ahşap olmayan farklı malzemedeki doğramalar, kapı ve pencerelerdeki farklı renkler, yağmur olukları gibi birçok donatı özgün olmayan biçimde onarılmıştır ve görüntü kirliliğine sebep olmaktadır. Basit onarım yöntemiyle çözüm bulunabilecek problem içeren yapı, koruma uzmanı mimarlar tarafından incelenmeli, özgün haline yakın ve birbiri içerisinde dil birliği oluşturacak şekilde yeniden ele alınmalıdır.

Şekil 2.25: a) Caminin giriş cephesi (doğu cephesi), b) Son cemaat yerinin (kuzey cephesinin) sonradan kapatılan kısmı (Kişisel arşiv, 2017)

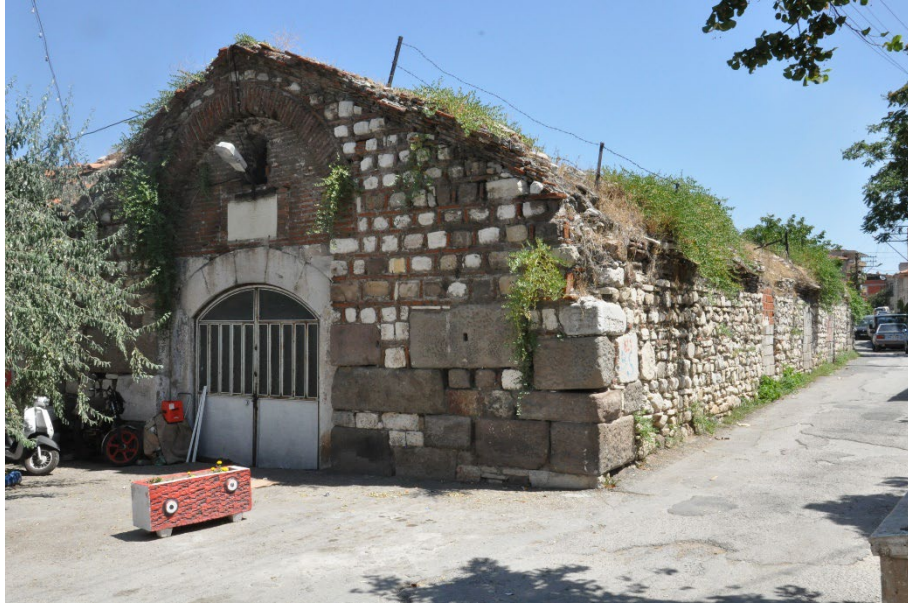
Şekil 2.28: Bedestenin batı cephesi (Kişisel arşiv, 2019)

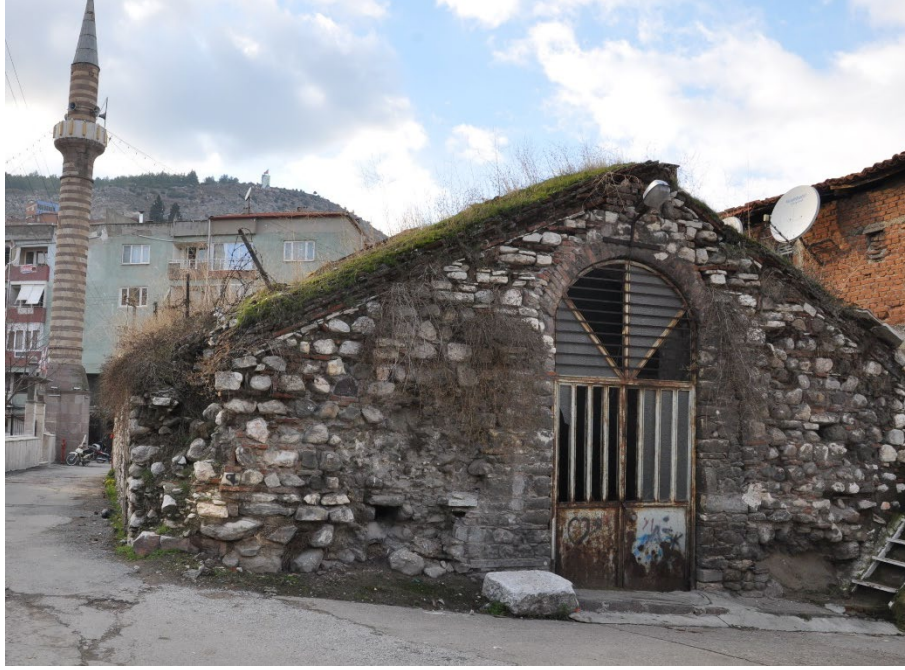
Yapı yaklaşık olarak 1920'lerden 2000'lere kadar balık hali olarak kullanılmıştır. Bu dönemlerde yapı zeminine beton dökülmüş olduğu görülmektedir. Yapı günümüzde esaslı onarıma ihtiyaç duyacak durumdadır. Güneydoğu cephesinde taş duvarda büyük oranda kopmalar meydana gelmiş, birçok sayıda taş malzemede eksikler, düşmeler olduğu görülmektedir (Şekil 2.31). Bunun haricinde süreç içerisinde derz boşalması, bitkisel oluşumlar, niteliksiz ekler (dönem eki olan pencerelerin tuğla ile kapatılması, zemine dökülen beton gibi), sıva dökülmeleri, rutubet kaynaklı malzeme bozulmaları, taş malzemede kırılma, aşınma gibi bozulmaların meydana geldiği görülmektedir. Yapının çatısı tamamen bitkisel oluşumlarla kaplandığı için ne durumda olduğu görülememektedir. Ancak çatının saçak yerlerinde formunu kaybettiği ve bitkilerin malzemelere zarar verdiği düşünülmektedir. Nitelikli, değerli olan bu tarihi yapının acilen restitüsyon, restorasyon projeleri hazırlanmalı ve koruma süreci başlatılmalıdır.

Şekil 2.31: Bedestenin doğu cephesi (Kişisel arşiv, 2017)

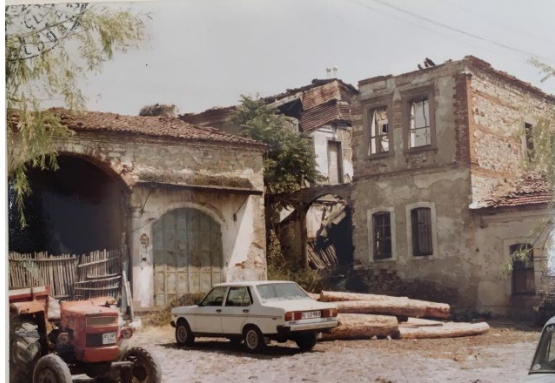
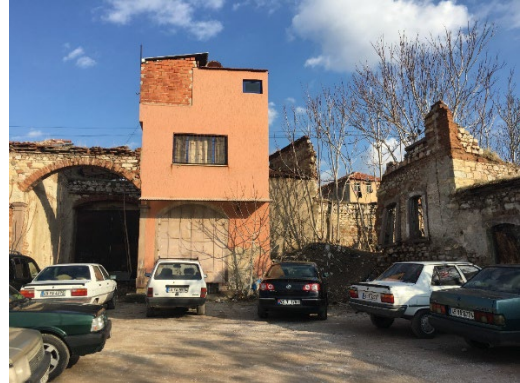
Şekil 2.40: a) Hanın doğusunda bulunan iki katlı konaklama biriminin tam olarak yıkılmadan önceki resmi (İzmir 2 Numaralı Kültür Varlıklarını Koruma Bölge Kurulu arşivi), b) Konaklama biriminin yıkıldıktan sonraki (günümüz) resmi (Kişisel arşiv, 2019)

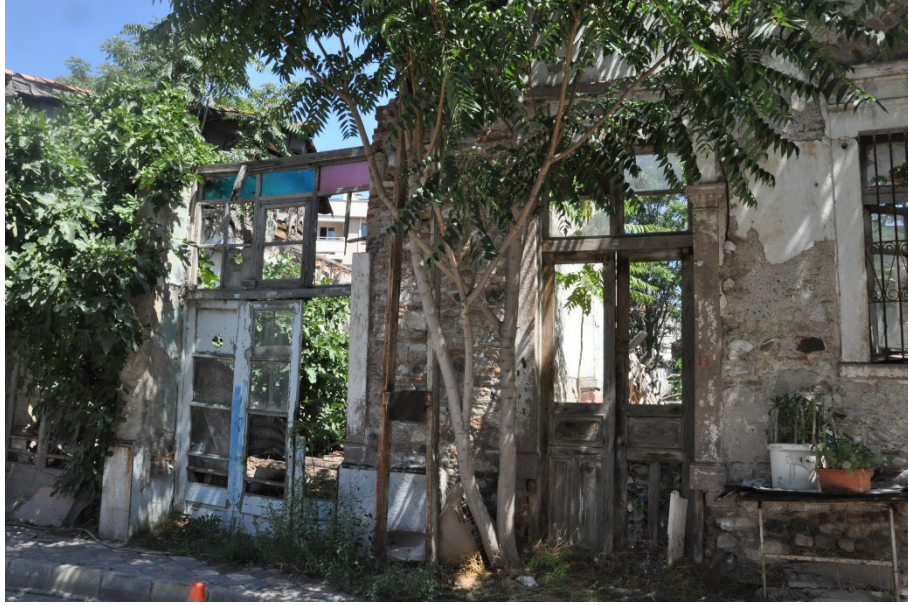
Hem konaklama hem ticari işleve sahip olan hanın konaklama birimleri günümüze ulaşamamıştır (Şekil 2.45). Günümüze ulaşan ticari birimlerinin de bazıları kullanılır durumdayken, bazıları harabe haldedir (Şekil 2.46). Yer yer yığma taş, yer yer yığma taş+tuğla alması olarak inşa edilen yapıda belirli bir mimari dil bulunmamaktadır. Örneğin; ön cephedeki (Fevzi Çakmak Caddesi cephesi) bazı yerlerde pencere ve kapılarda taştan yapılan söveler ve kemerler varken bazı yerlerde kemer yerine düz atkılı yapılan pencereler vardır, arka cephede ise herhangi bir söve ve kemer kullanımı görülmez. Zemin yığma taş, ikinci katı ahşap karkas sistem ile yapılan arka cephenin (Ön cephede ise zemin kat ve üst kat yığma taş+tuğla sistemde inşa edilmiştir.) pencere veya kapılarında söve ve kemer kullanımı görülmez, yalnızca ahşap kasa ve doğrama görülmektedir. Özgünde var olan tüm pencereler ahşap giyotin penceredir. Ön cephede bazı dükkanların kapı ve pencere doğramaları açıklıkları değiştirilmiş olduğu ve bulunan eski fotoğrafları da bu öğelerin değiştirilmiş olduğu zamana ait olduğu için orijinal cephe kurgusu görülemez.

Şekil 2.46: Hanın güneybatıda yer alan harabe durumundaki ticari birimleri (Kişisel arşiv, 2017)

Birçok birimi harabe durumda olan ve birçok bölümün de günümüze ulaşamadığı han, 2017 yılında bir yıkıma daha uğramıştır. Anıtsal girişe sahip olan Fevzi Çakmak Caddesi başındaki meydana ulaşan giriş cephesi belirtilmeyen bir nedenle yıkılmıştır (Şekil 2.47). Böylece hanın dönemini yansıtan son iki katlı bölümü de yıkılmıştır (Şekil 2.48). Günden güne önlem alınmadıkça bu gibi yıkımlar artmakta, Soma'nın kültürel mirasında azalmalar olmaktadır. Çökme, ayrılma, yapısal çatlak, malzeme kayıpları gibi birçok ciddi bozulmanın görüldüğü yapının ivedilikle koruma altına alınması ve eski belgeleri doğrultusunda restitüsyon, restorasyon projeleri hazırlanıp ayağa kaldırılması gerekmektedir.

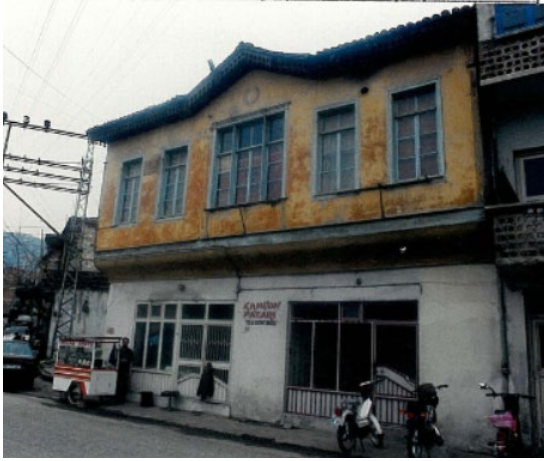
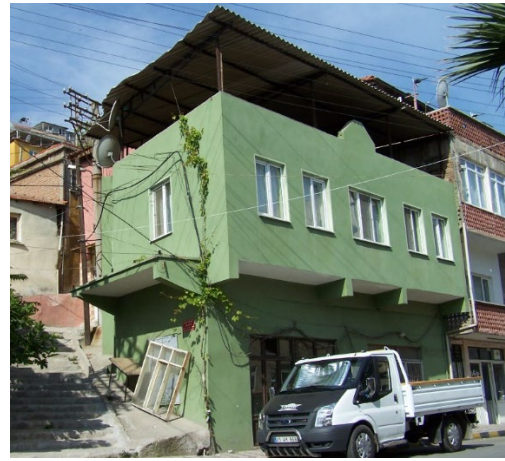
Alanda, tescilli görünen ancak günümüze ulaşamayan yapılar bulunmaktadır. Bu yapılardan bazılarının parselinde yapıya dair hiçbir kalıntı bulunmayıp (Şekil 3.5, Şekil 3.6, Şekil 3.7), parsel mevcutta boş olarak durmaktadır, bazılarında ise zamanında parsel üstündeki yapılar yıkılarak yerlerine yeni, dokuya aykırı yapılar inşa edilmiştir (Şekil 3.8, Şekil 3.9).

Şekil 3.8: a) 256 Ada 11 Parseldeki mevcutta bulunmayan tescilli yapı (İzmir 2 Numaralı Kültür Varlıklarını Koruma Bölge Kurulu arşivi), b) Tescilli yapının yerine yapılan mevcuttaki niteliksiz yapı (Kişisel arşiv, 2018)

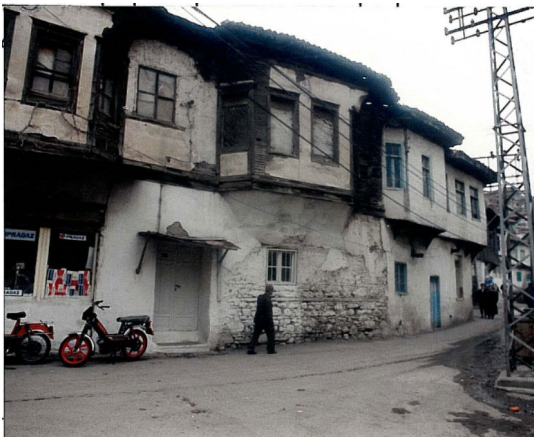
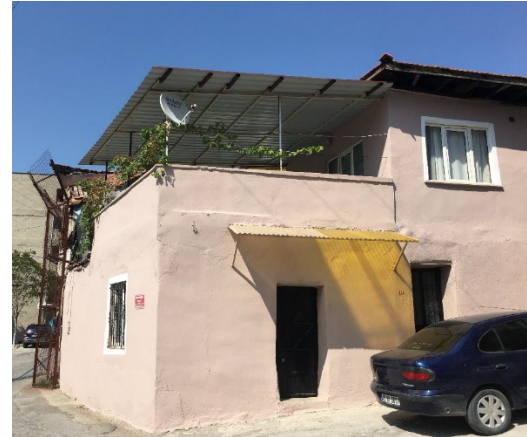
**Şekil 3.9:** a) 206 Ada 34 Parseldeki (sağdaki yapı) mevcutta bulunmayan tescilli yapı (İzmir 2 Numaralı Kültür Varlıklarını Koruma Bölge Kurulu arşivi), b) Tescilli yapının yerine yapılan mevcuttaki niteliksiz yapı (Kişisel arşiv, 2018)

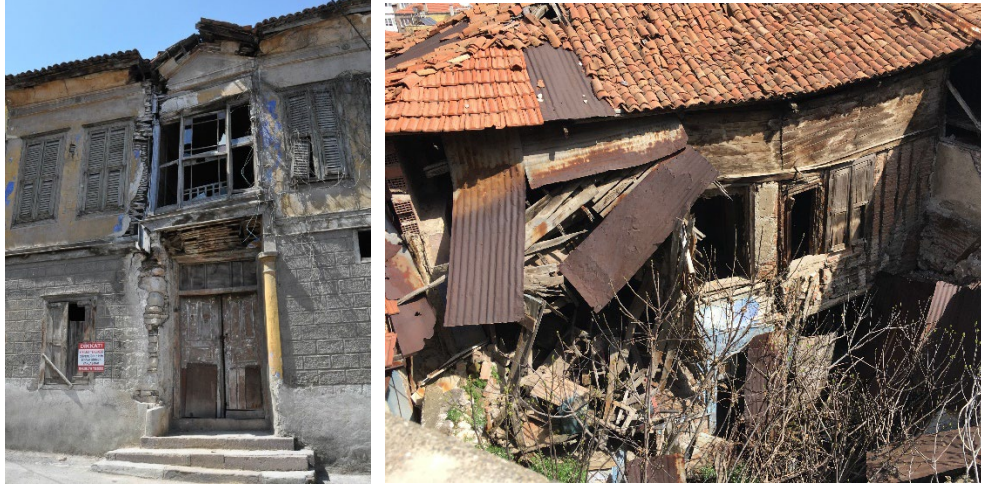
Dokudaki tescilli ve dokuya uyumlu yapıların çoğu onarıma ihtiyaç duymaktadır. Esaslı onarım gerektiren yapılar yoğunluktadır (Şekil 3.10). Bununla birlikte basit onarım gerektiren de pek çok yapı vardır. 2019 yılında yapılan yüksek lisans tezinden bu yana çoğu yapının bozulmalarının daha da arttığı, yerel yönetimlerin kentin bu tarihi dokusuna ilişkin pek bir çalışma yürütmediği ve buradaki yapıları kaderine terk ettiği görülmüştür. 2019 yılında “Esaslı onarım gerektiren” bazı yapılar bugün harabe haline dönüşmüştür (Şekil 3.11). O dönemde zaten harabe durumda olan yapılar ise hala aynı vaziyettedirler.

**Şekil 3.10:** Esaslı onarım yapılması gereken 255 Ada 4 Parseldeki tescilli yapının ön ve arka cephesi (Kişisel arşiv, 2018)

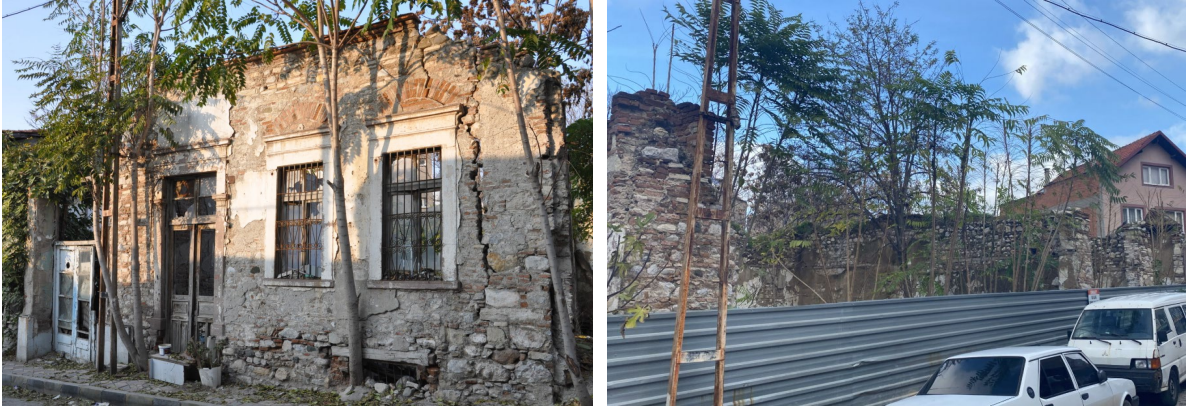
**Şekil 3.11:** 79 Ada 27, 28, 29 Parsellerindeki Balı Han'ın süreç içerisinde tamamen kaybedilen dükkanları (soldaki fotoğraf, Kişisel arşiv, 2017; sağdaki, aynı dükkanlara ait fotoğraf, Kişisel arşiv, 2025)

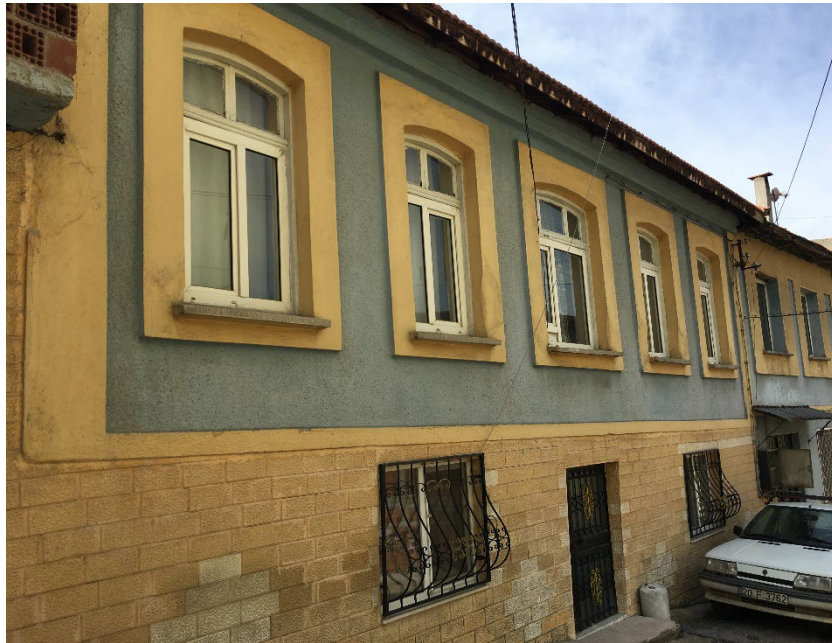
Şekil 3.13: 255 Ada 20 Parseldeki değişime uğramış tescilli yapı (Kişisel arşiv, 2017)

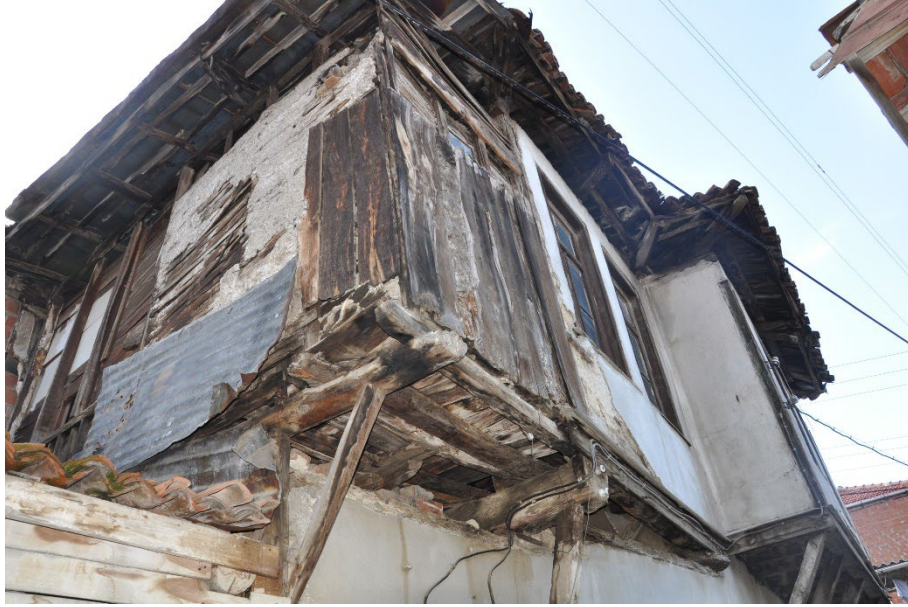
L biçiminde olan dış sofanın odalara girilen kolu sağır duvardır, diğer kolu ise özgünde açık iken, günümüzde sac, beton ve ahşap gibi malzemelerle kapatılmıştır (Şekil 4.32). Yapılan sözlü tarih araştırmalarına göre 55 seneden beri mahallede yaşamakta olan mahalle sakinleri, bu evin sofasının açık olduğunu ve ev sahipleriyle birlikte tüm zamanı sofadada oturup çay içerek, sohbet ederek geçirdiklerinden bahsetmiştir. Evin yaşam mekanı olan dış sofa hem bahçeye hem de şehre bakmaktadır (Konut eğimli bir sokağın üst kısmında yer aldığı için üst kattan kent görebilmektedir.). Soma'da kışların sert geçmesi nedeniyle açık olan dış sofanın kapatılmış olabileceği, odalara girilen sağır kolun da o yöndeki parselde konut bulunduğu için sağır yapılmış olduğu düşünülmektedir. Sofanın kapatılmasıyla dış sofaya betonarmeden nitelsiz bir oda eki yapılmıştır (Şekil 4.33 (a)). Bu odaya 3 Numaralı odanın dış sofaya çıkan özgün ahşap kapısından ulaşılmaktadır (Şekil 4.33 (b)).

Şekil 4.32: Kapatılan yan sofanın cepheden görüntüsü (Kişisel arşiv, 2019)

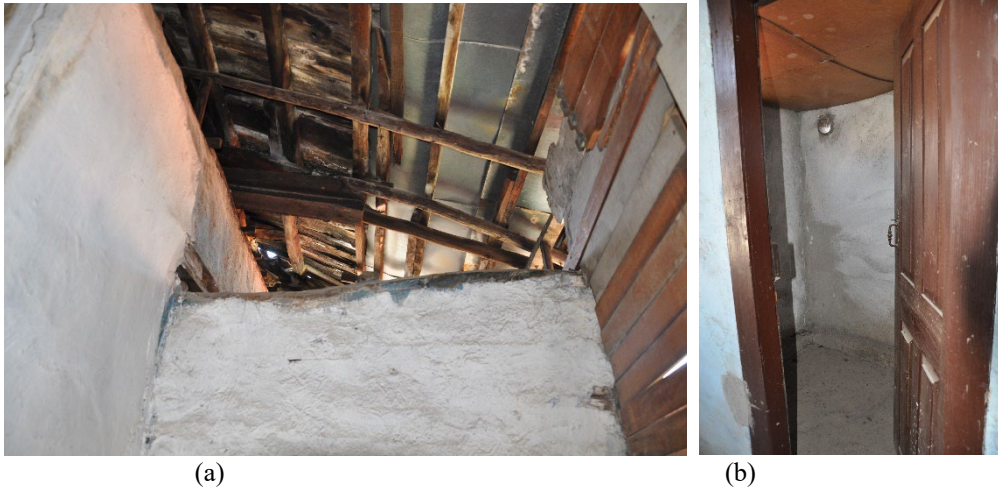
Şekil 4.33: a) Yan sofaya yapılan niteliksiz oda ekinin sofadan görünümü, b) Niteliksiz oda ekinin Oda 3' ten geçilen kapısının resmi (Kişisel arşiv, 2019)

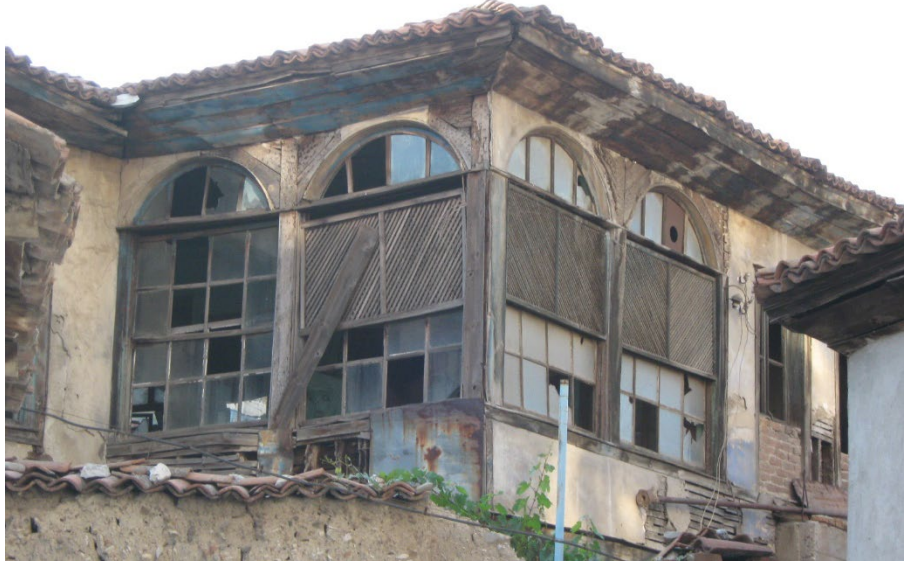
Karamanlı Mahallesi, Namık Kemal Caddesi üzerinde yer alan konut, kentsel sit sınırı içindedir ve tescillidir (Şekil 4.50). Uzun süredir kullanım dışı olan konut, yakın zamanda belediye tarafından restore ettirilmiştir. Strüktürel olarak ciddi problemleri bulunan bu konut, Soma geleneksel konut dokusunun önemli, nitelikli bir parçası olduğu için yitirmek istenmeden restore edilmiş dokudaki tek geleneksel konuttur (Şekil 4.51).

Şekil 4.55: Yapının restore edilmeden önceki resmi (Soma Belediyesi arşivi)

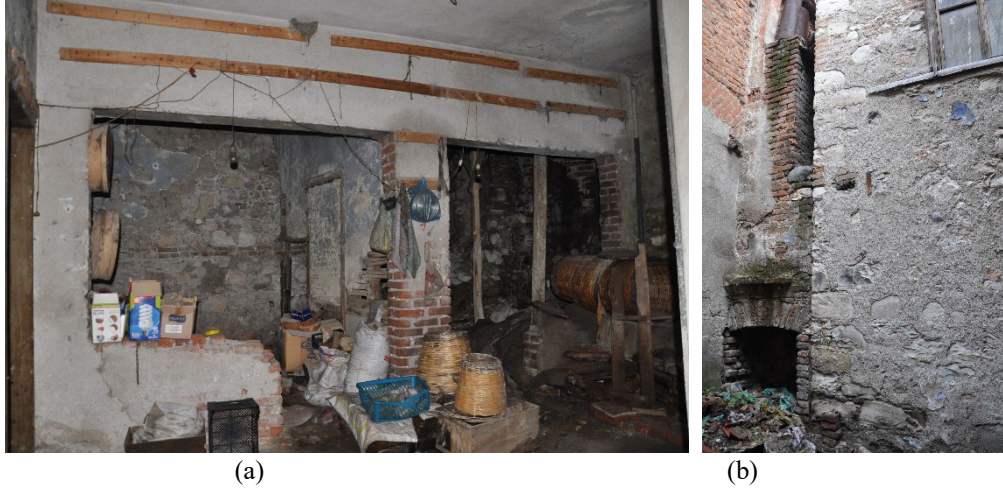
Şekil 4.74: a) Bahçe çıkış kapısının solunda bulunan sonradan yapılmış niteliksiz oda ekleri, b) Yüksek bahçe duvarlarından birinde bulunan tuğla ocak (Kişisel arşiv, 2019)

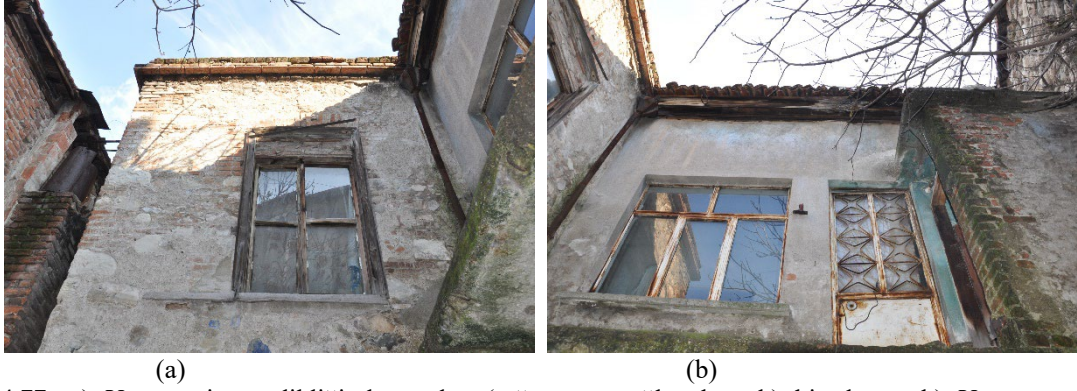
**Şekil 4.77:** a) Yapının inşa edildiği dönemden (yığma taş+tuğla alması) bir duvar, b) Yapının yapıldığı dönemlerden daha ileri dönemlerde yapılan (betonarme) duvar (Kişisel arşiv, 2019)

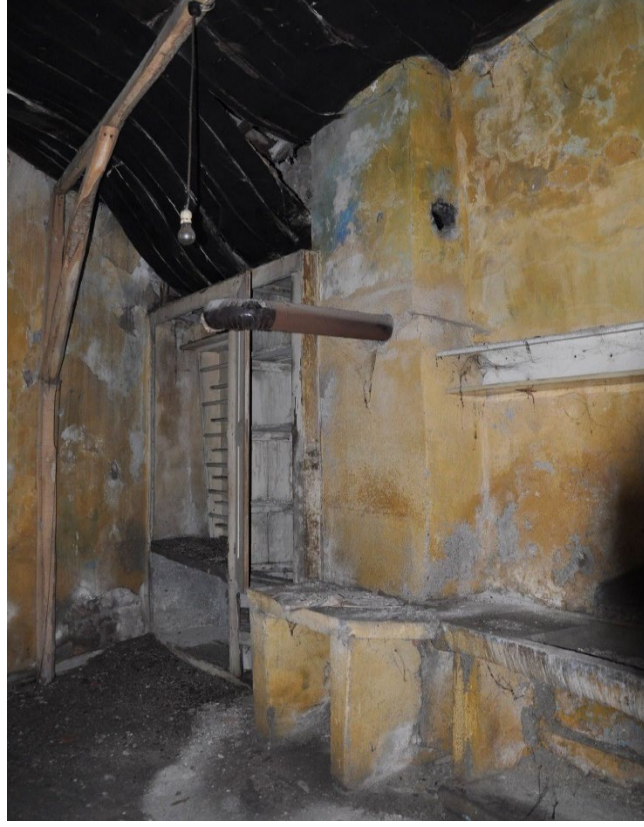
4 numaralı odanın kuzey bitişiğinde mutfak bulunmaktadır (Şekil 4.82). Mutfakta ahşap tabaklık, ahşap raflar, beton banko ve beton lavabo bulunmaktadır. Zemin beton, tavan ise diğer odalardan daha basit biçimde ve farklı renkte yapılmış ahşap kaplamadır. Banyoya bu mekandan geçilmektedir. Sofanın sonradan yapılan doğu duvarından dışarıdaki beton döşemeye açılan bir kapı ile wc ekine ulaşılmaktadır. Bahçenin üst hizasına sonradan yapılmış olan sofanın kuzey kısımları, betonarme döşeme ve wc eki yapının özgün diliyle uyumlayan niteliksiz eklerdir.

Şekil 4.82: Sonradan yapılan üst kattaki mutfak mekanı (Kişisel arşiv, 2019)

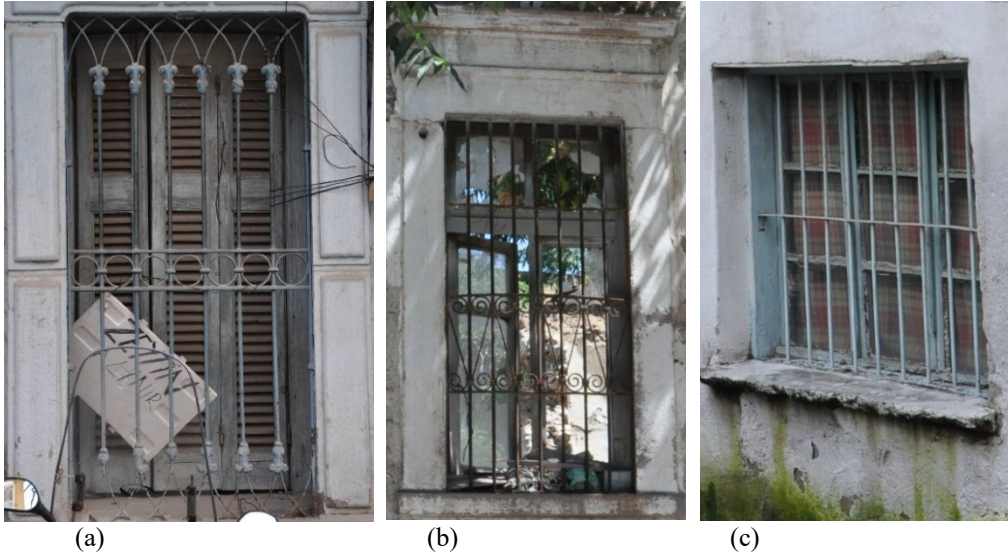
Rum konutlarında; demir parmaklıklar giriş kat pencerelerinde görülebilmektedir, ancak özgün olan ve dönemini yansıtan parmaklıkların sayısı oldukça azdır (Şekil 4.115 (a)). Onların yerine standartlaşmış, yapının tarihi kimliğiyle örtüşmeyen ferforje parmaklıklar takılmıştır (Şekil 4.115 (c)).

Şekil 4.115: a) Rum konutlarında nadiren görülen özgün demir parmaklık örneği, b), c) Sonradan takılan demir parmaklık örnekleri (Kişisel arşiv, 2019)

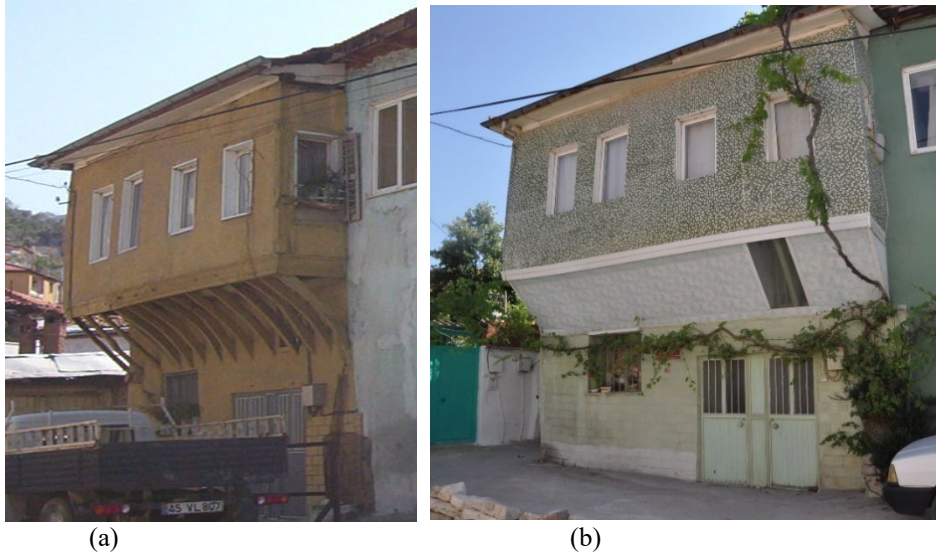
**a) Yanlış kullanım ve onarımlar:** Yanlış kullanımlar, yapı kullanıcılarının yapıyı eksik veya yetersiz gördüğü yönlerden, günümüz şartlarına uyarlamaya çalışmak suretiyle yapıda niteliksiz eklemeler yaptığı uygulamalardır. Yanlış kullanımlar yapının plan şeması, cephe kurgusu gibi mimari karakterinin değişimine yol açtığı gibi (Şekil 5.1), yapının strüktürel sisteminin değişimine/bozulmasına da yol açmaktadır.

**Şekil 5.1:** Özgün cephe karakteri ve malzemelerinin anlaşılamadığı, değişime uğramış bir konut örneği a) Yapının değiştirilmeden önceki özgün hali (Soma Belediyesi arşivi), b) Yapının günümüz durumu (Kişisel arşiv, 2017)

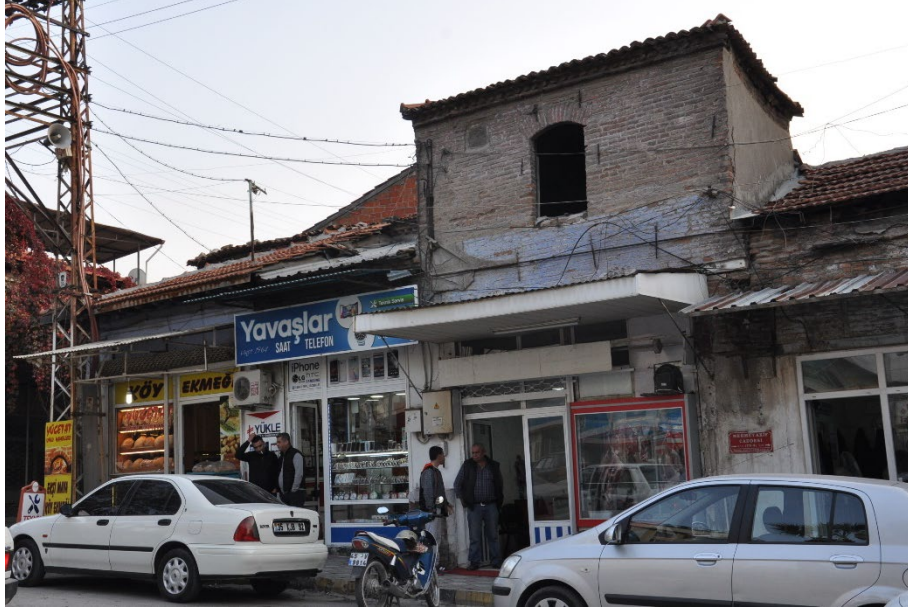
• Yapının özgün ahşap doğramalarının pvc doğramalar ile, özgün ahşap kapılarının metal veya demir kapılar ile değiştirilmesi, cephe kurgusunda saçak bulunmayan yapılara polyester oluklu levhadan saçak eklenmesi, ön cephelere uydu, elektrik panoları, klima üniteleri gibi donatılar konulması (Şekil 5.2), özgün metal kepenk yerine ferforje parmaklık kullanılması, özgünde herhangi bir çıkması bulunmayan yapıların üst katlarına zemin kattan kolon destekli balkon eklenmesi (Şekil 5.3) gibi müdahaleler yapıların özgün cephe karakterinin değişmesine yol açmaktadır. Değiştirilen cephe kurgusuyla birlikte geçmişte yapı içinde bulunmayan mekanların (mutfak, wc gibi) yapı içine alınması, zemin kat ve üst katın farklı kişilerin kullanımı için ayrılması, açık dış sofalı plan tipindeki konutların sofalarının kapatılması gibi yapılan uygulamalar sonucu yapıların mekan kurguları da değişime uğramıştır.

**Şekil 5.2:** Yapı cephelerinin niteliksiz eklerle kapatılması sonucu tarihi dokusu anlaşılmayan dükkan örnekleri (Kişisel arşiv, 2019)

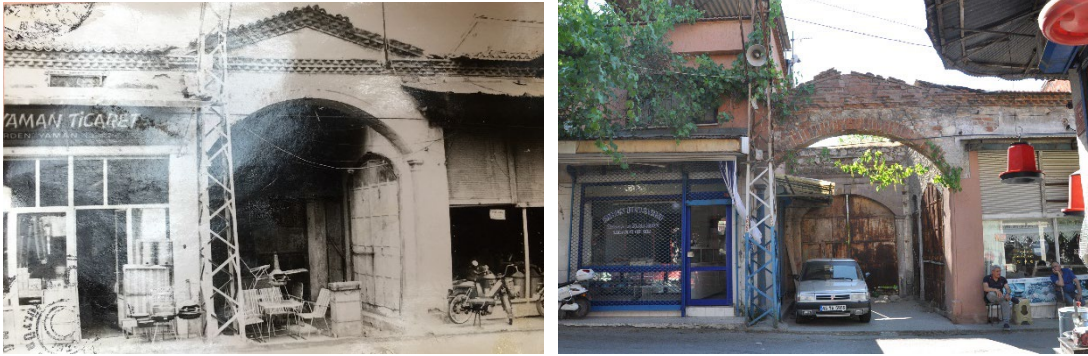
Bazı özgünde tek katlı olan yapılarda üst kata betonarme yeni kat eklemeleri yapıldığı görülmektedir; bu niteliksiz ekler yapının zemin kat duvarlarının ve temelini üzerinde oluşan yükün artmasına sebebiyet vererek ciddi hasar oluşumlarına zemin hazırlamaktadır (Şekil 5.5).

Şekil 5.5: Cephe kurgusunun değiştirildiği yanlış kullanımlara bir örnek

- a) Cengiz Han'ın Kazım Karabekir Caddesi cephesinden olan eski resmi (İzmir 2 Numaralı Kültür Varlıklarını Koruma Bölge Kurulu Arşivi), b) Hanın bugünkü durumu (Kişisel arşiv, 2019)

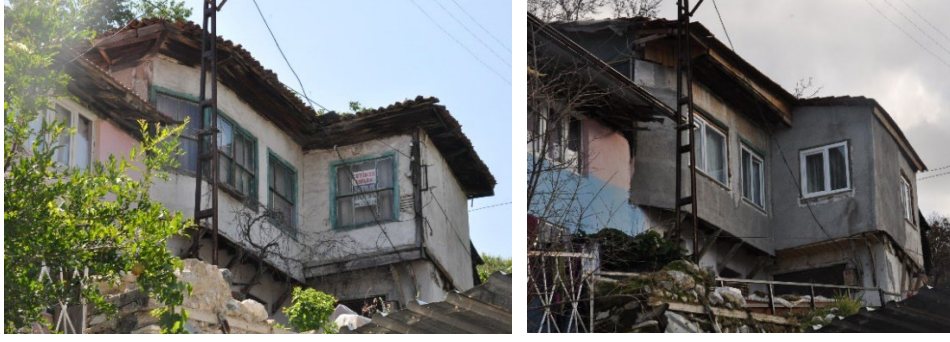
**Şekil 5.6:** a) Dokuda bulunan geleneksel bir yapının 'satılık' durumundaki özgün hali (Kişisel arşiv, 2017), b) Yapının satın alındıktan sonraki 'onarılmış' hali (Kişisel arşiv, 2019)

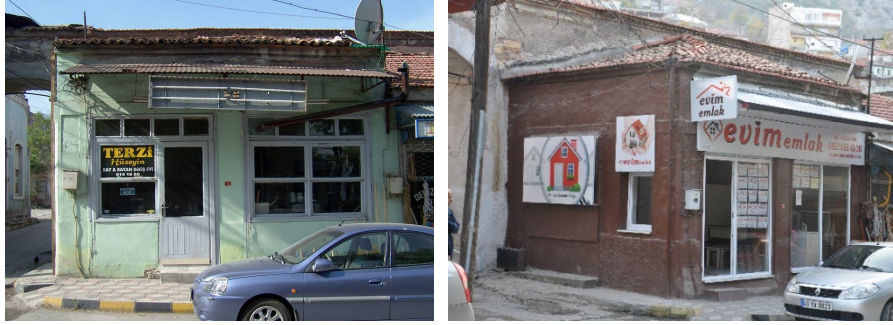
Yanlış onarımlar ise; yerel halkın malzeme veya strüktürel kaynaklı zarar gören evlerini nitelikli yardım almadan, bilinçsizce, evlerin tahrip olmasına neden olacak şekilde onarmalarıdır. İzinsizce yapılan bu onarımlar yapıların malzeme ve teknik kullanımlarının değişmesine, özgün öğelerinin zedelenmesine yol açmaktadır (Şekil 5.6). Zarar gören taş duvarların duvar dayanımı açısından bütünlük oluşturmayacak delikli tuğla ile tamamlanması, ısınma problemleri nedeniyle yapı açıklıklarının kapatılması, bozulmaya uğrayan çıkmaların yapının strüktürel sistemiyle uyumlayan betonarme sistemde yeniden inşa edilmesi, tavan ve döşemeler 'onarılırken' özgün ahşap tavan ve döşemelerin sökülerek yapı kimliğiyle uyumlayan malzemeler ile yenilenmesi gibi uygulamalar alandaki yanlış onarım örneklerinden bazılarıdır. Yapılan tüm bu uygulamalar da yapının tarihi ve estetik değerinin zarar görmesine neden olmaktadır (Şekil 5.7).

**Şekil 5.7:** a) Cengiz Han önünde bulunan dükkanın özgün hali (Kişisel arşiv, 2017), b) Dükkanın el değiştirdikten sonraki 'onarılmış' hali (Kişisel arşiv, 2019)

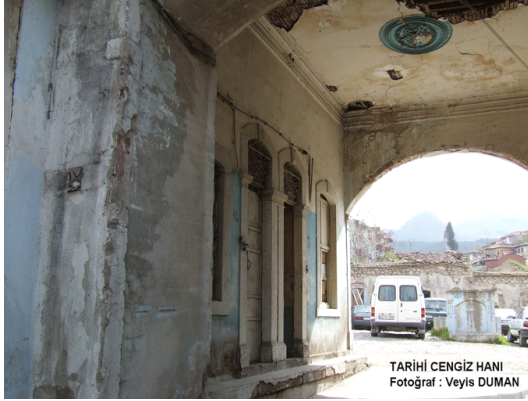
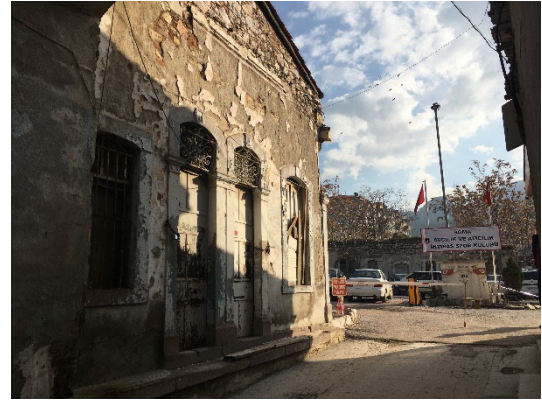
Şekil 5.9: a) Hanın giriş kısmındaki tavanın yıkılmadan önceki hali (www.soma.bel.tr), b) Yıkıldıktan sonraki, günümüz hali (Kişisel arşiv, 2017)

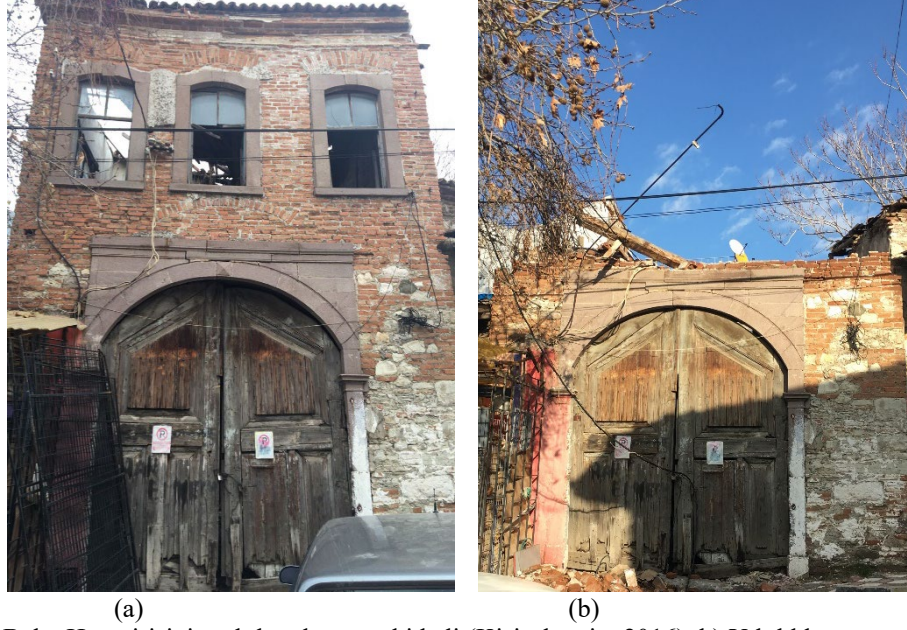
yapılar da bulunmaktadır (Şekil 5.12). Strüktürel açıdan problemli olan yapılarda herhangi bir koruma önlemi alınmadığı ve koruma çalışmaları yürütülmediği için yapılar zarar görmeye devam etmektedir. Örneğin, geleneksel ticari merkezin anıtsal yapılarından olan Sabri Balcı Han'ının iki katlı olan giriş kısmı bu tezin yazılması sürecinde yıkılarak harap olmuştur.

Şekil 5.10: a) Balcı Han girişinin yıkılmadan önceki hali (Kişisel arşiv, 2016), b) Yıkıldıktan sonraki hali (Kişisel arşiv, 2017)

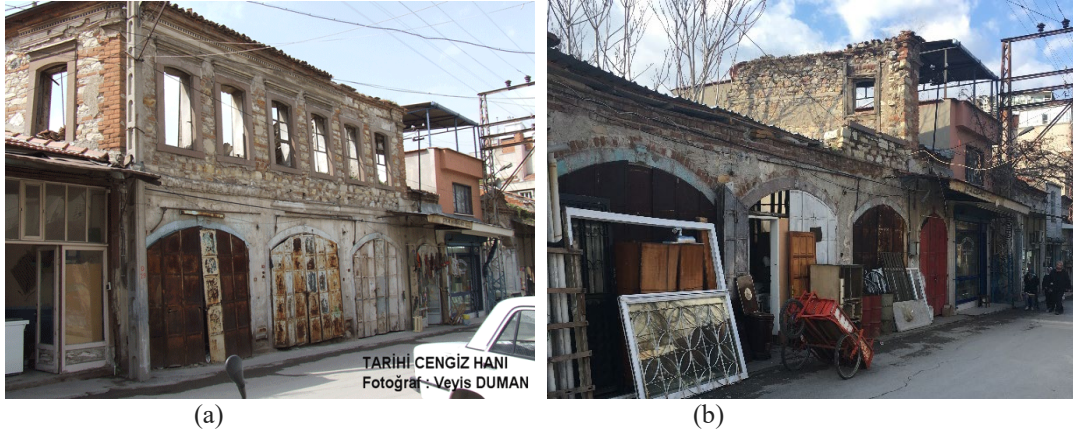
Şekil 5.11: a) Cengiz Han'ın konaklama biriminin yıkılmadan önceki hali (www.soma.bel.tr), b) Yıkıldıktan sonraki, günümüz hali (Kişisel arşiv, 2017)

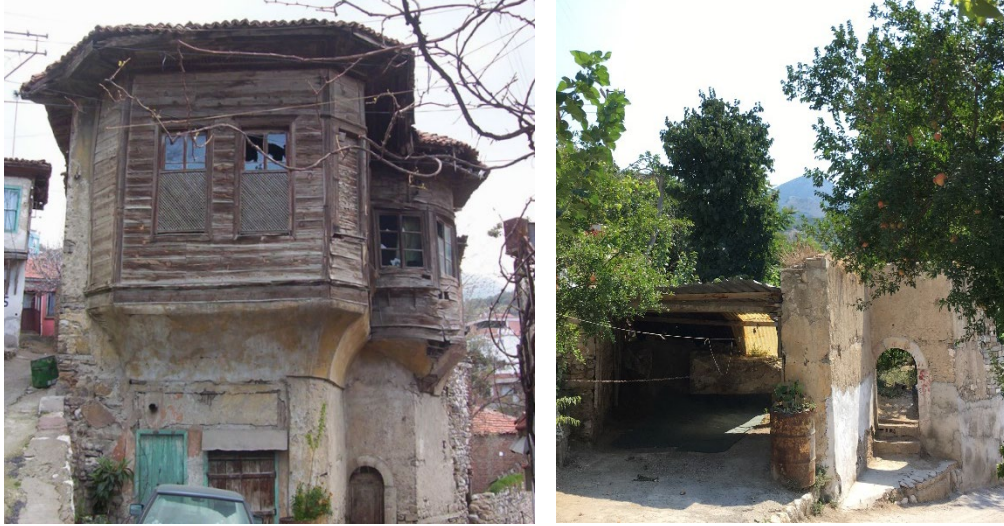
**Şekil 5.12:** a) Koruma çalışmaları kararının doğru zamanda alınmaması nedeniyle kaybedilen, dokunun en eski yapılarından biri olan 214 Ada 50 parseldeki tescilli yapının yıkılmadan önceki resmi (Soma Belediyesi arşivi), b) Yapının yıkıldıktan sonraki, günümüz hali (Kişisel arşiv, 2017)

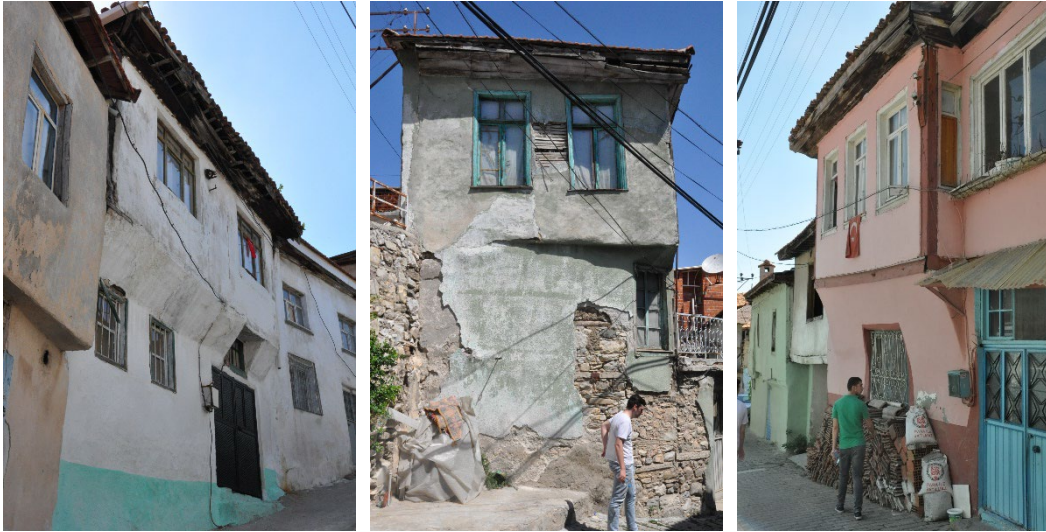
Alanda 156 tane nitelikli tarihi yapı bulunduğu tespit edilmiştir; bu yapılardan 53 tanesi tescillidir (53 tane tescilli yapıdan yukarıda bahsedilen 5 tanesi günümüze ulaşamamıştır). Tescil statüsü kazandırılmamış ancak dokuya uyumlu olan yapılar ise koruma altına alınamadıkları için yanlış kullanım ve onarım müdahaleleri görme veya sahiplerinin yeni yapı inşa etme isteği nedeniyle yıkılma tehlikeleriyle karşı karşıya kalmaktadırlar (Şekil 5.13, Şekil 5.14).

**Şekil 5.13:** Dokuda bulunan nitelikli yapılardan tescilsiz olanlara örnekler (Kişisel arşiv, 2017)

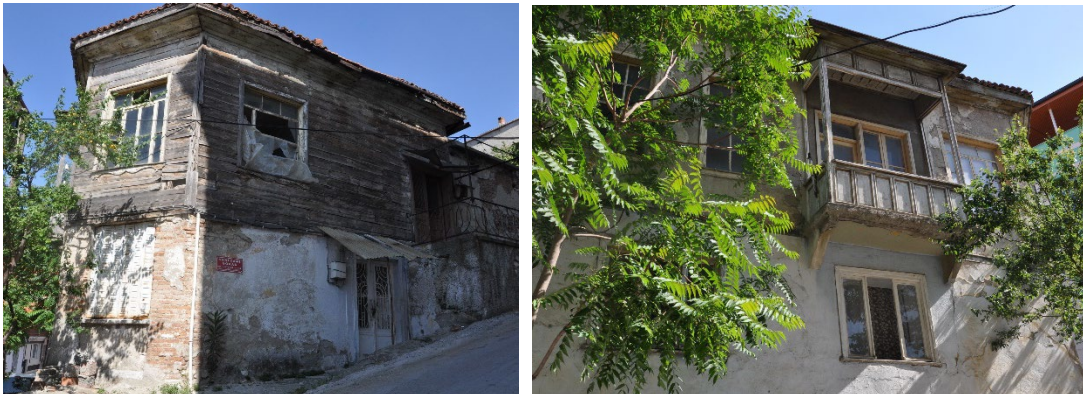
**Şekil 5.14:** Hem kentsel sit dışında kalan hem de tescilsiz olan Soma'da başka örneği bulunmayan, nitelikli konut (Kişisel arşiv, 2019)

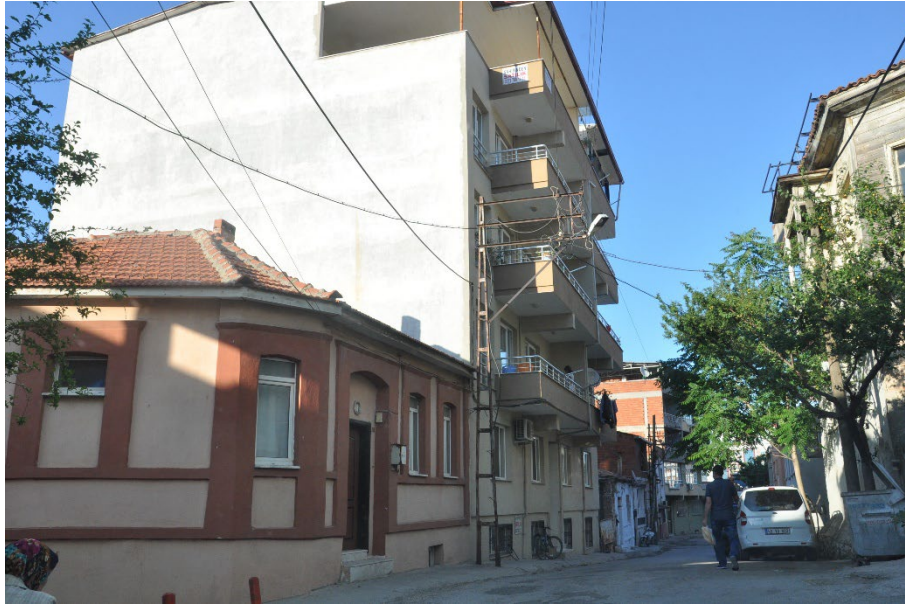
**Şekil 5.15:** Bodrum + 1 katlı tarihi yapının yanında inşa edilen 5 katlı apartman yapısı (Kişisel arşiv, 2019)

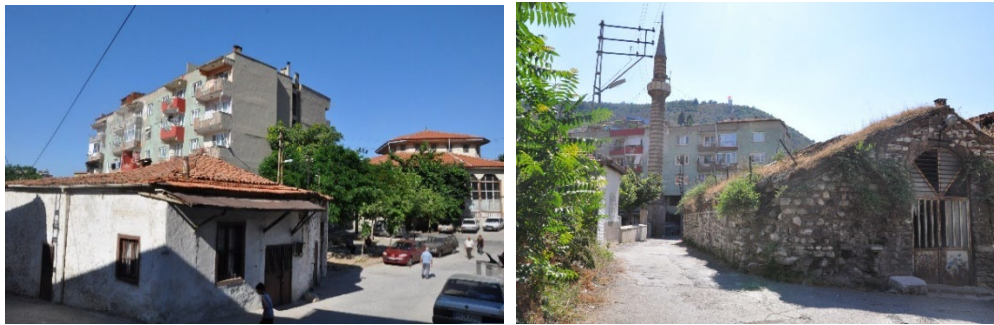
**Şekil 5.16:** Çarşı Camii'nin yanında (eski Çukur Han'ın yerinde) inşa edilmiş, dokunun her yerinden göze çarpan ve silüeti olumsuz etkileyen 5 katlı apartman yapısı (Kişisel arşiv, 2019)

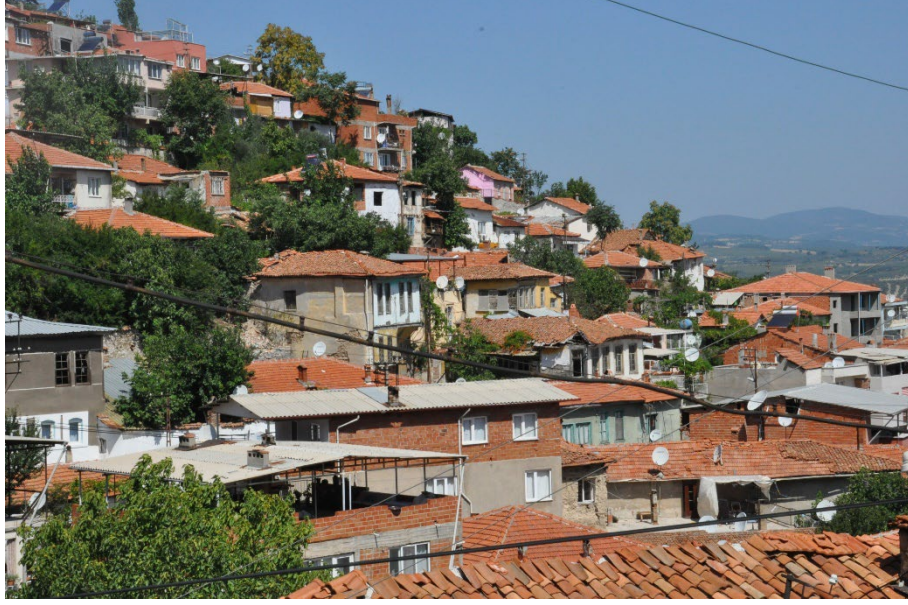
**b) İmar faaliyetlerinin denetimsizliği:** Alanda geçmişte izin alınarak inşa edilmiş dokuya aykırı yapılar bulunduğu gibi, izinsiz inşa edilmiş, çevresindeki tarihi yapıların algılanmasını güçleştiren yapılar da bulunmaktadır (Şekil 5.17). Tarihi yapıların üzerine betonarmeden yapılan ikinci kat ekleri, boş parsellere

Şekil 5.17: Tarihi dokuda bulunan izinsiz inşa edilmiş niteliksiz yapı örnekleri (Kişisel arşiv, 2017)

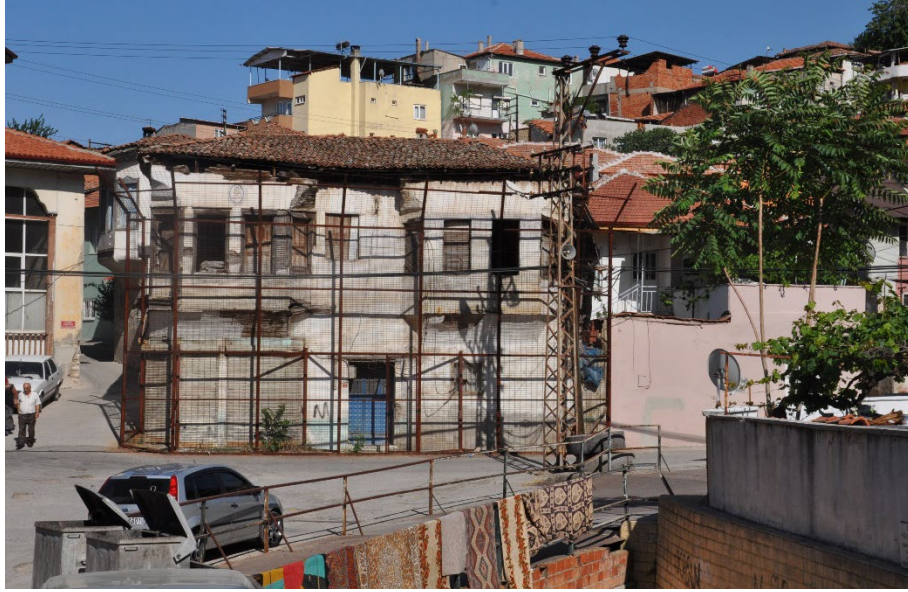
sıkışık biçimde inşa edilen yeni betonarme yapılar, ekonomik geliri düşük kişilerce inşa edilen gecekondular yasal olmayan yollar sonucu ortaya çıkmış, doku bütünlüğünü bozan koruma sorunlarından biridir (Şekil 5.18).

Şekil 5.18: Tarihi yapı arkasında kalan, silüeti olumsuz etkileyen, izinsiz inşa edilmiş yapı örnekleri (Kişisel arşiv, 2019)

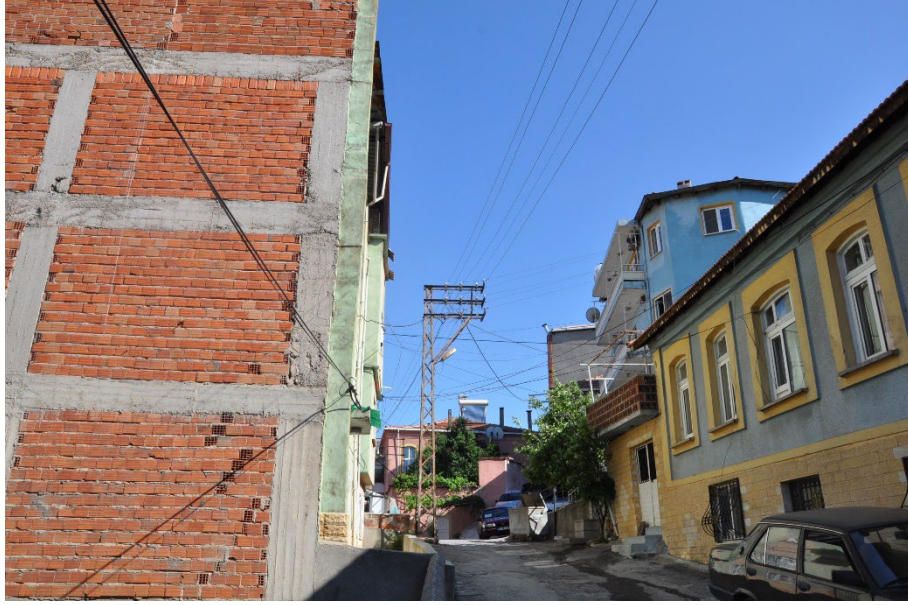
**Şekil 5.19:** Tarihi dokuda bilinçsizce inşa edilen yapı boyutları geleneksel yapıların ezilmesine neden olmaktadır (Kişisel arşiv, 2019)

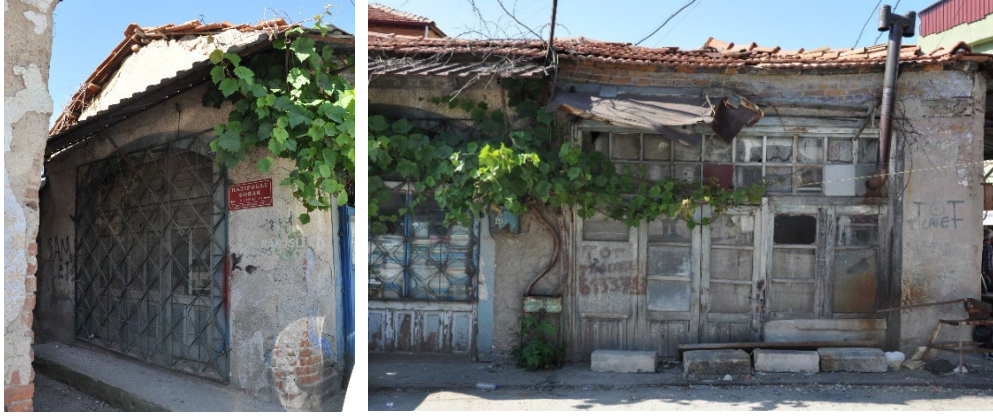
Şekil 5.20: Göç sonucu atıl durumda kalan, geleneksel ticari merkezdeki dükkanlardan bazıları (Kişisel arşiv, 2019)

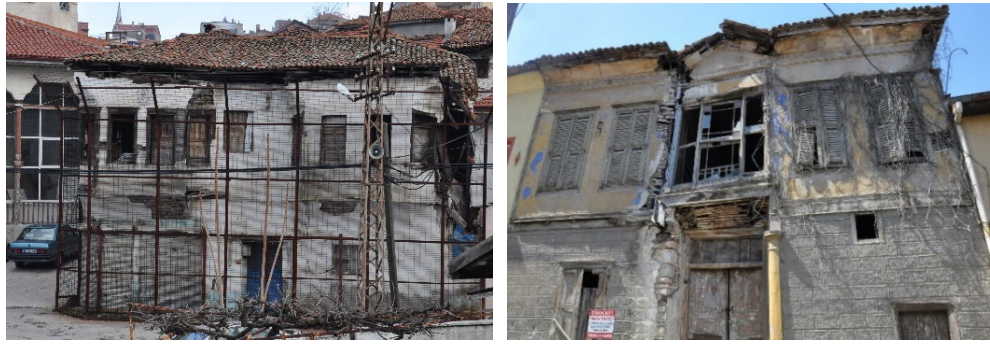
Şekil 5.21: Terk sonrası bakımsız kalarak esaslı onarıma ihtiyaç duyacak hale gelmiş yapılara örnekler (Kişisel arşiv, 2019)

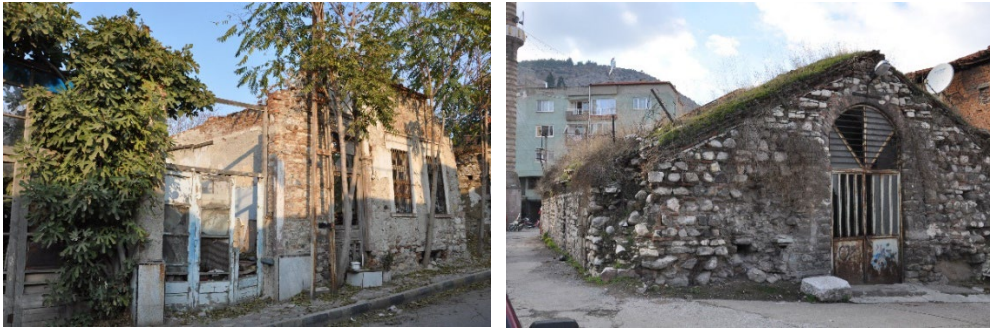
Kentin tarihi dokusunu oluşturan Karamanlı, Cuma ve Samsacı Mahalleleri iç göç vermeye başlayınca dokuda bulunan yapılar terke bağlı olarak bakımsız kalmış, bozulma sorunları zaman içerisinde artarak devam etmiştir. Yalnızca sivil mimarlık örneği olan yapılar değil, değişen kentsel yaşam sonucu işlevini yitiren bedesten, han, hamam gibi anıtsal yapılar da kullanım dışı kalmıştır (Şekil 5.22).

Şekil 5.22: Ticari merkezde işlevsiz kalan anıtsal yapılar (soldaki; Balcı Han, sağdaki; Bedesten) (Kişisel arşiv, 2019)

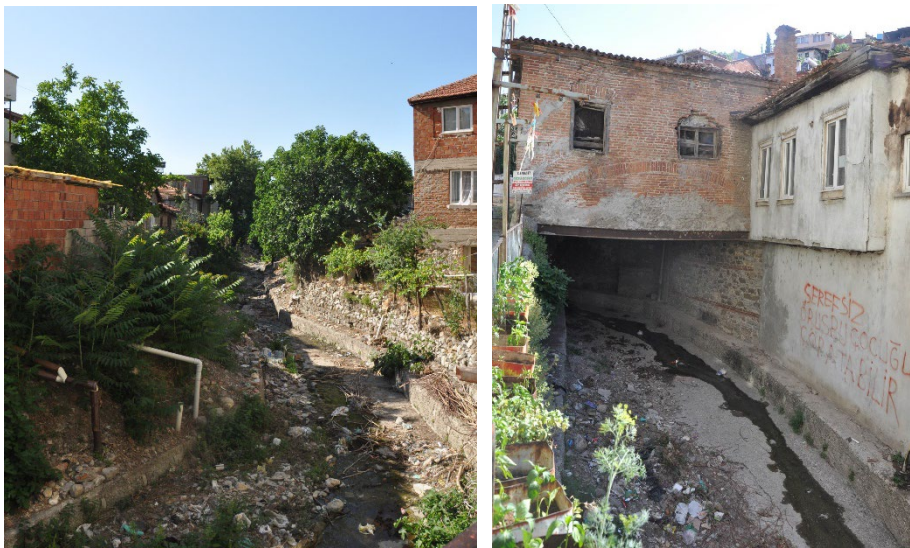
Tescilli anıtsal yapılarla bir merkez oluşturan ticari alanın aktif bir meydana dönüştürülmesi; esnafın alanda ticareti daha verimli yürütebilmesine, bugün halkın kokusu ve görünüşü nedeniyle şikâyet ettiği dere bölümünün sıhhileştirilmesine (Şekil 5.27) ve dere kenarlarında kentsel yeşil boşluklar oluşturularak halkın vakit geçirebileceği mekânların meydana gelmesine katkı sağlayacaktır. Ayrıca yapılara alanın ihtiyacına yönelik işlevler verilmesi, insanların bu alanda eğitim alabildikleri ve sosyalleşebildikleri mekânların oluşmasını mümkün kılacaktır. Tüm bu düzenlemeler sonucunda alanın yeniden yaşar hâle gelmesiyle, bölgede ortaya çıkan güvensizleşme ve tenhalaşma gibi sosyal sorunlarla; yapıların atıl kalması sonucu oluşan koruma sorunlarına da çözüm üretilebilecektir.

Şekil 5.27: Tüm tarihi doku boyunca devam eden, sıhhileştirilmesi önem arz eden dere yatağı (Kişisel arşiv, 2019)
