Öğr. Gör. İpek GÖLÜKCÜ  
Prof. Dr. Mine TANAÇ ZEREN

# SOMA'DA OSMANLI DÖNEMİ SİVİL MİMARLIK ÖRNEKLERİ KORUMA SORUNLARI VE ÇÖZÜM ÖNERİLERİ

Bu kitapta yer alan çalışma, Dokuz Eylül Üniversitesi Mimarlık Fakültesi öğretim üyesi Prof. Dr. Mine TANAÇ ZEREN danışmanlığında, Mimarlık Anabilim dalı Restorasyon programında 2019 yılında tamamlanmış olan yüksek lisans tez çalışmasından üretilmiştir.

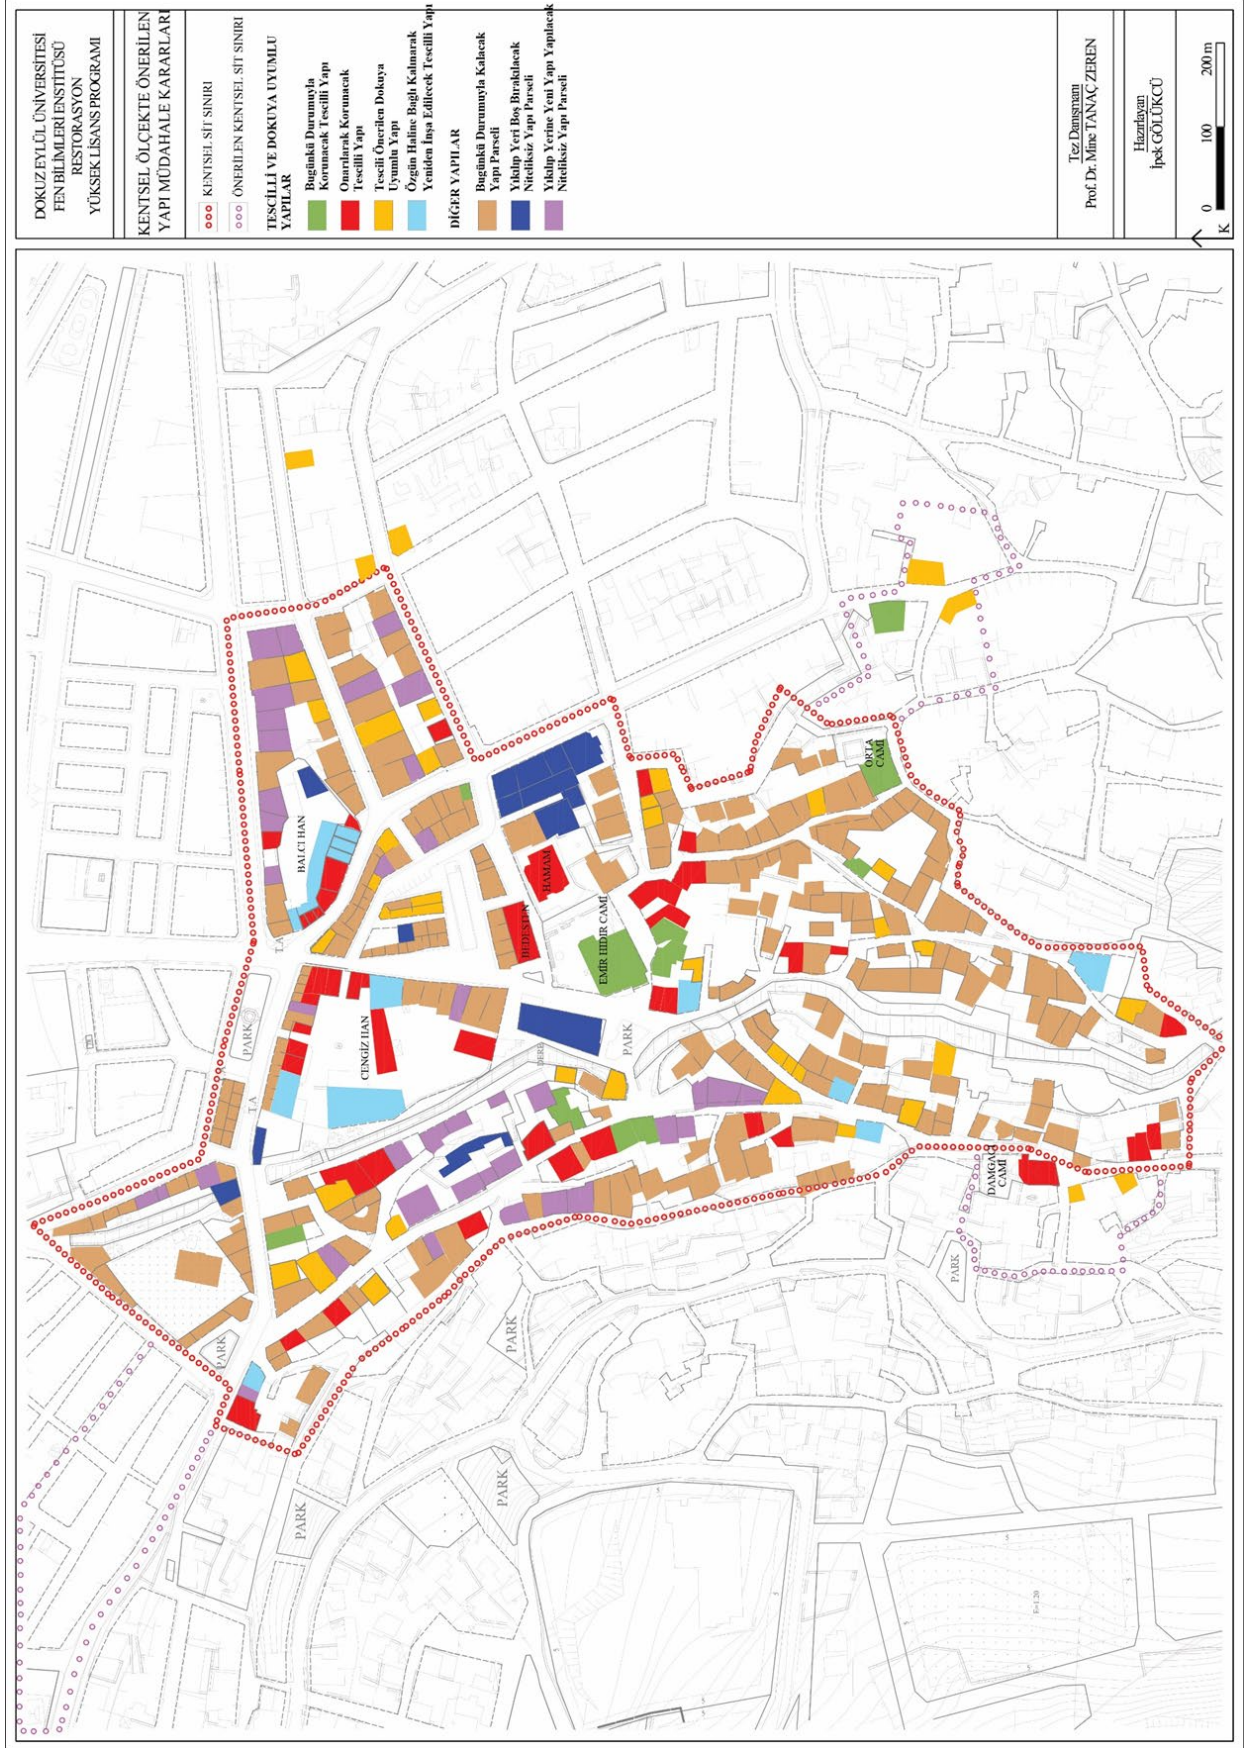
Şekil 5.28: Yapı müdahale kararları paftası (Ağsakallı'nın (2006) s. 209'daki 'Uzun Dönem Bina Müdahale Türü' adlı harita çalışmasından yararlanılarak oluşturulmuştur.)

- Alanda bulunan, tüm korunmuş tarihi dokuyu kapsamayan kentsel sit sınırının Bölüm 5.2.3' teki koruma probleminde belirtildiği üzere; Hamidiye Mahallesi'ndeki Ulupınar Mevkiini, Samsacı Mahallesinde bulunan Karcılar Sokak'ı ve Karamanlı Mahallesinde bulunan Kalem Sokak civarını kapsayacak şekilde genişletilmesi gerekmektedir (Şekil 5.28).

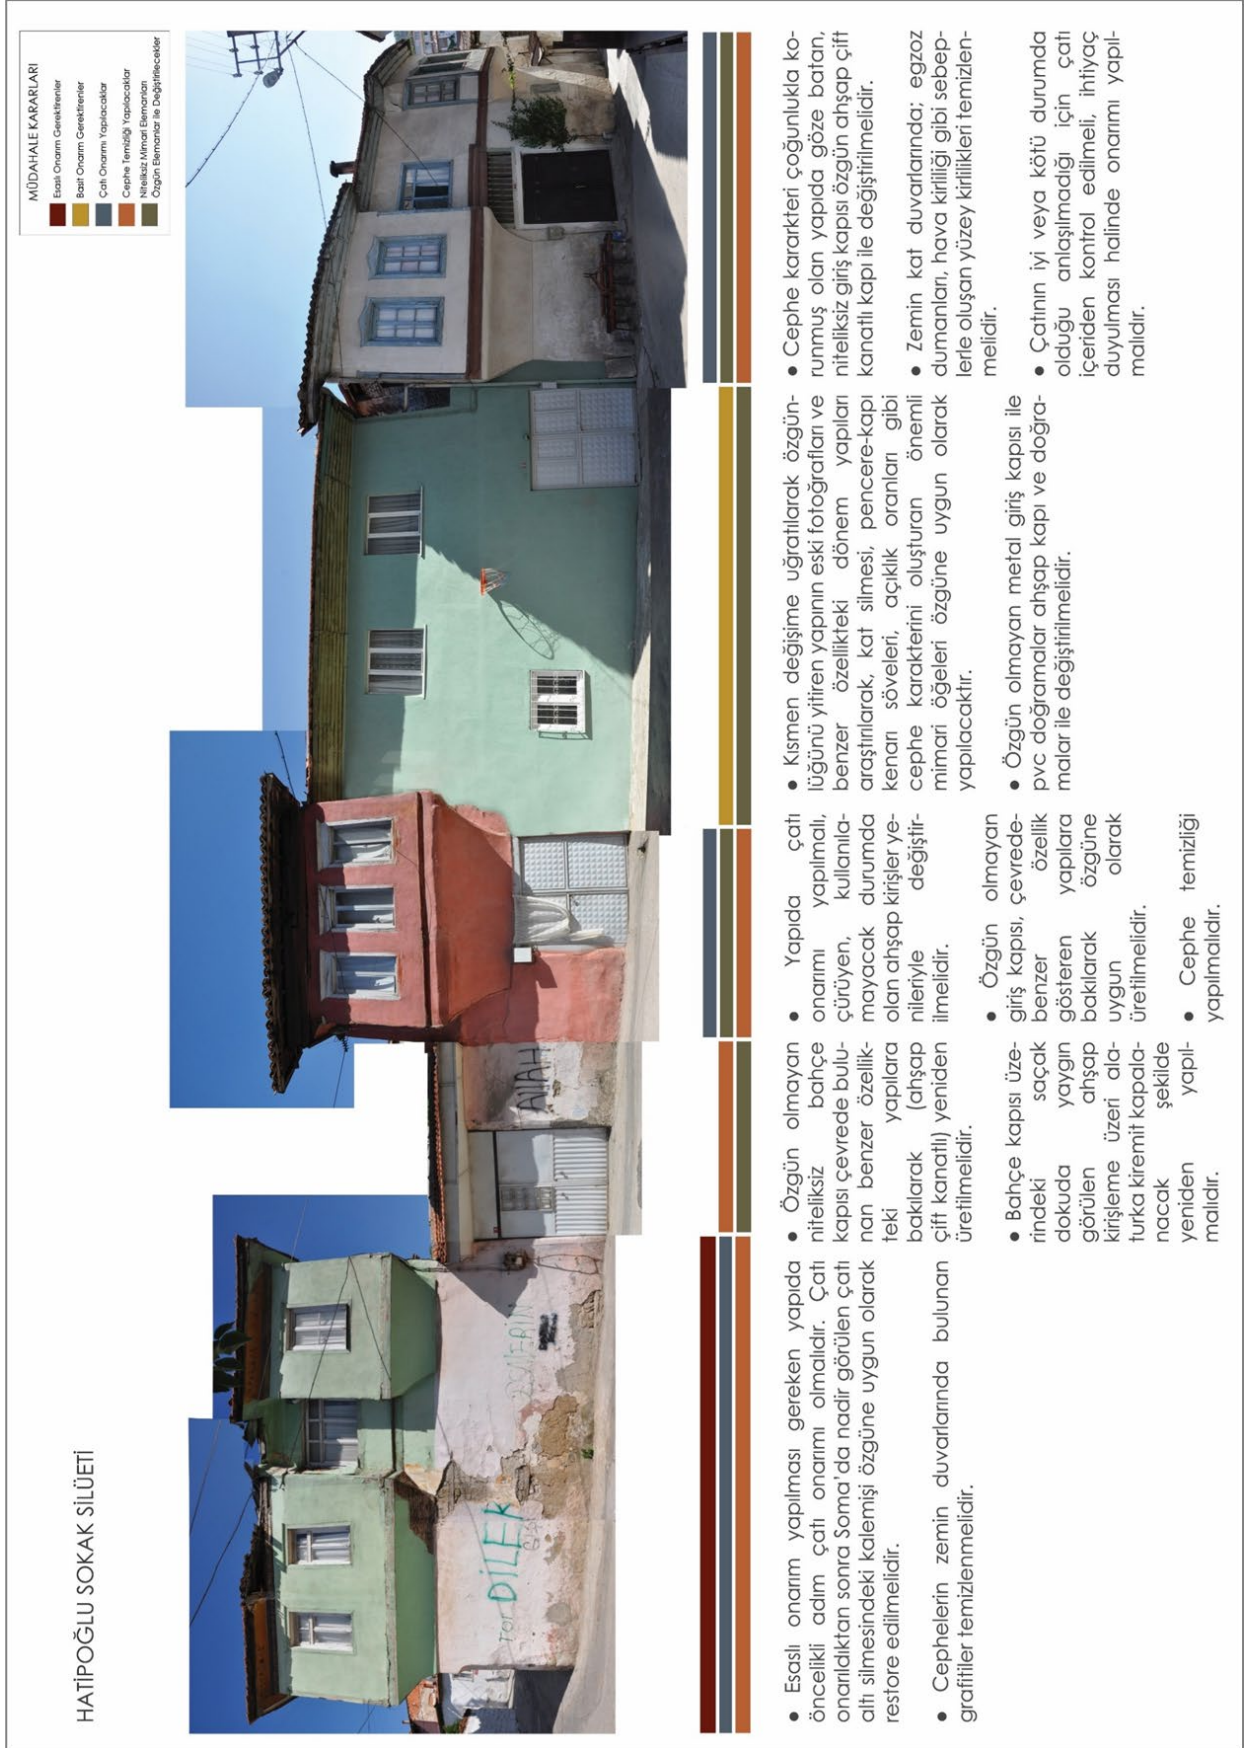
Şekil 5.33: Hatipoğlu Sokak için üretilen müdahale kararları

**Konutlar:** Seçilen çalışma alanı içerisinde bulunan, korunmuş konut dokusuna sahip Hatipoğlu Sokak'ın Soma'da yapılacak koruma çalışmalarında pilot bölge olarak belirlenip, gerekli müdahale kararları doğrultusunda onarımları yapılmalıdır (Şekil 5.33). Ticaret alanının güneyinde bulunan konut alanında, Bölüm 3.1.6'da belirtildiği üzere farklı hiçbir işlev bulunmadığı için alan, sosyal açıdan bazı koruma sorunlarına maruz kalmıştır. Bölüm 5.2.2'de belirtilen bu koruma sorunlarının çözümüne yönelik, alanda gençlerin ve çocukların vakit geçirebileceği, kadınların eğitim alabileceği mekanlar oluşturmak için bazı konut yapılarına halk eğitim merkezi, çocuk kültür-sanat evi, kafe gibi işlevlerin verilmesi önerilmiştir (Şekil 5.30). Bu işlevler önerilirken yapıların konumları ile bu işlevlere uygun olabilecek büyüklük ve plan şemasında olmasına dikkat edilmiştir.
